*Mirosław Laskowski\*, Roman Fedorczak\*, Arkadiusz Anderko\**

## **EKSPLOATACJA W WARUNKACH WYSTĘPOWANIA W STROPIE WYROBISK DOLOMITU KAWERNISTEGO NA PRZYKŁADZIE POLA G-12/7 KGHM POLSKA MIEDŹ SA O/ZG „RUDNA”**

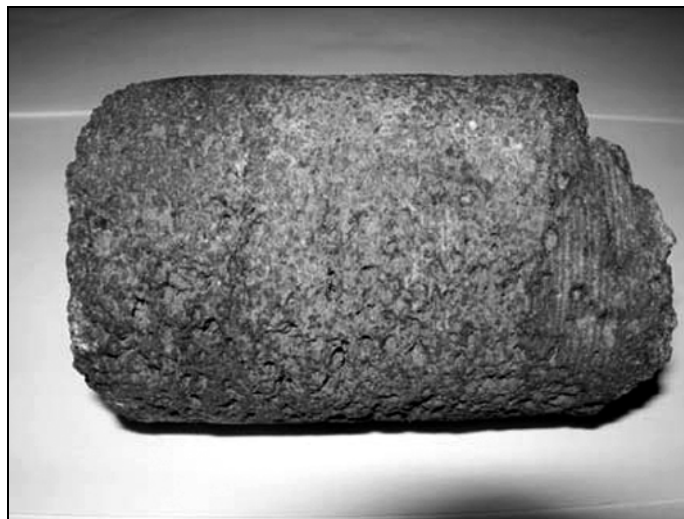
Na rysunku 1 przedstawiono wycinek rdzenia z otworu stropowego, w którym stwierdzono występowanie dolomitu kawernistego z charakterystyczną brązową barwą i widocznymi kawernami o różnych rozmiarach.

Rys. 1. Wycinek rdzenia — dolomit kawernisty

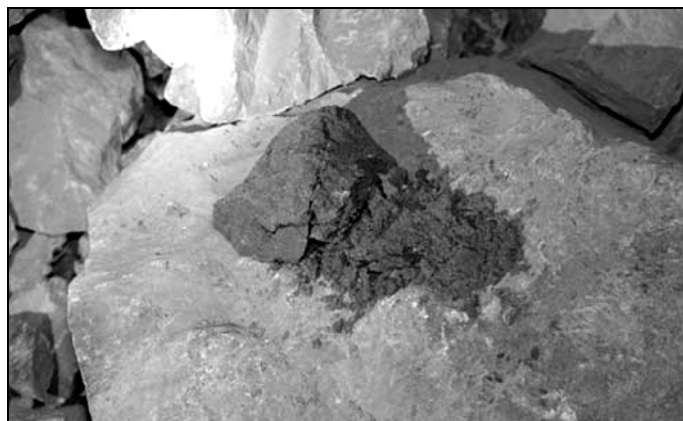
Na rysunku 2 przedstawiono bryłę dolomitu kawernistego pobraną z ociosu w rejonie przodka pasa P-70 a, rozkruszoną ręcznie.

Rys. 2. Ręcznie rozkruszona bryła ociosowa

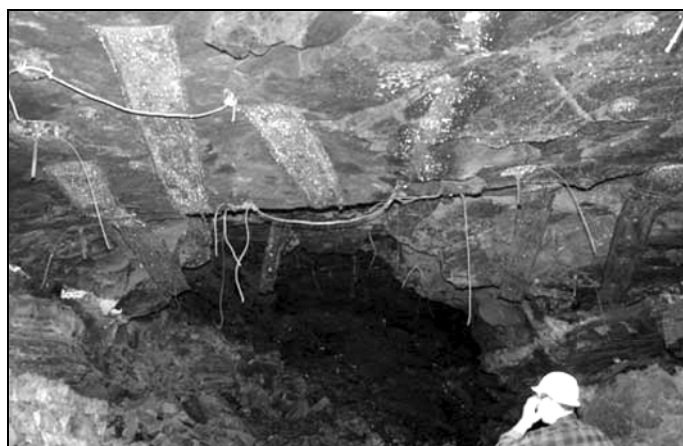
Na rysunkach 3 i 4 przedstawiono zatrzymane przodki frontu rozcinkowego, w których występowanie dolomitu kawernistego uniemożliwiło dalsze drążenie wyrobisk. Mając na uwadze znaczne zagrożenie zawałowe w rejonie napotkanej strefy zaburzeń tektonicznych w polu G-12/7 oraz brak możliwości skutecznego zabezpieczenia stropu uznano, że w polu nie ma możliwości prowadzenia rozcinki bezpośrednio w strefie zaburzeń tektonicznych i w strefie występowania dolomitu kawernistego.

**Rys. 3.** Dojście do przodka pasa P-73a

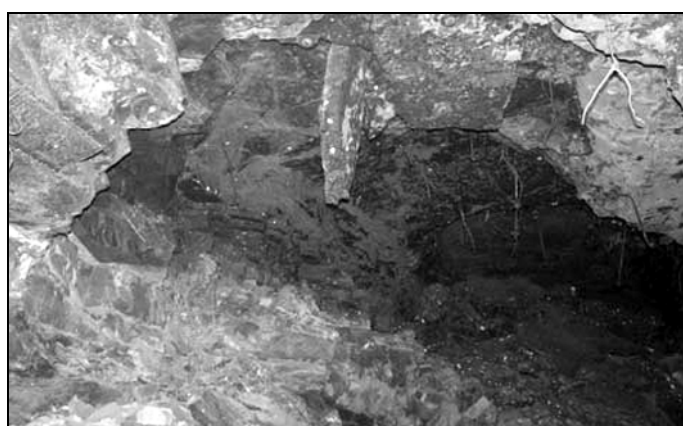
**Rys. 4.** Przodek pasa P-73a — widoczny dolomit kawernisty w ociosie i stropie

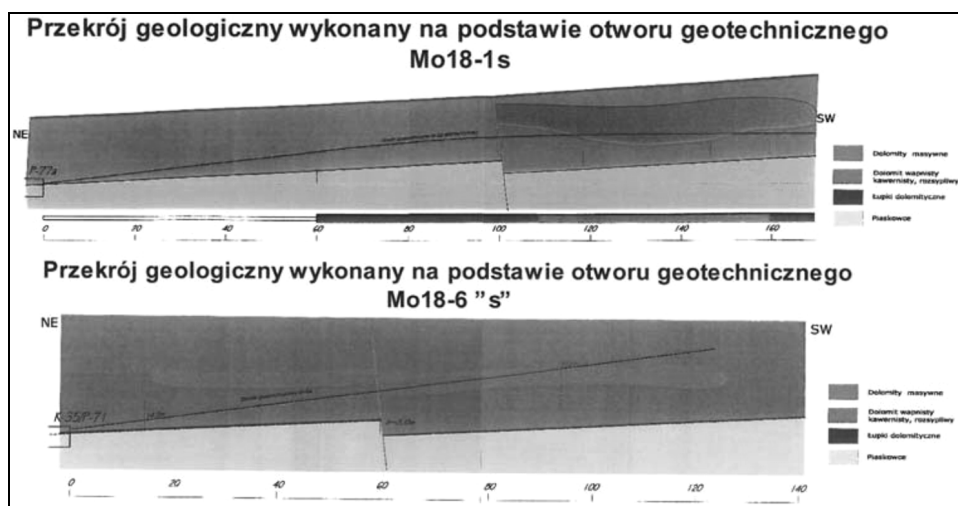
zyskanych z bieżącego profilowania wyrobisk górniczych, rdzeni z 26 otworów stropowych o długości około 7 m oraz dodatkowych dwóch otworów kierunkowych o długości 125 i 170 m.

**Rys. 10.** Przekroje geologiczne wykonane na podstawie odwierconych otworów

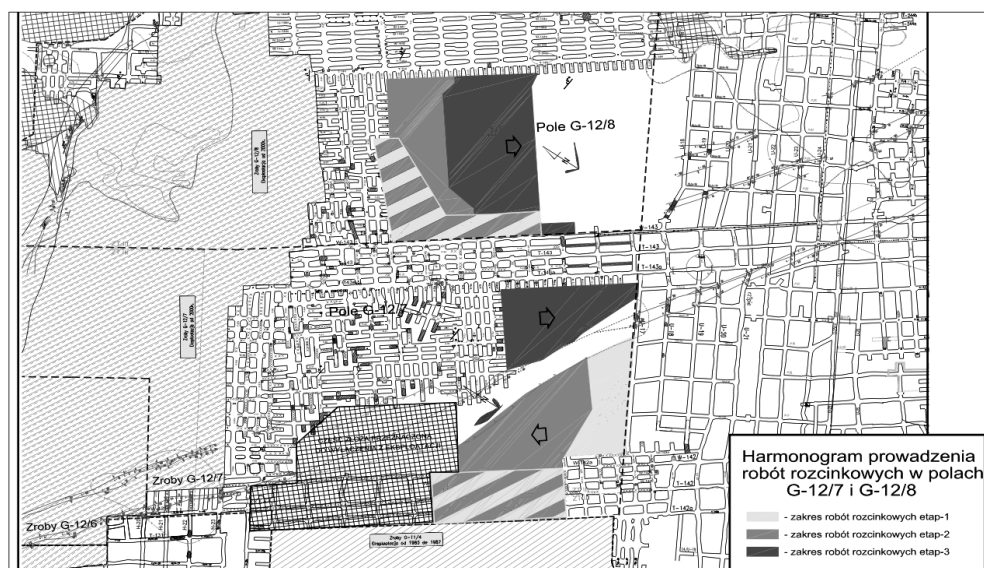
Rys. 11. Ogólny harmonogram prowadzenia robót rozcinkowych

Ogólny harmonogram projektowanych robót rozcinkowych przedstawiono na rysunku 11, a projekt szczegółowy eksploatacji dla pierwszego i drugiego etapu robót na rysunku 12. Roboty w polu G-12/7 według ww. projektu rozpoczęto w styczniu 2008 r. uruchamiając z upadowej U-17 rozcinkę calizny w kierunku wydzielonej resztki, frontem zawartym między chodnikiem W-142 a strefą dolomitu kawernistego.

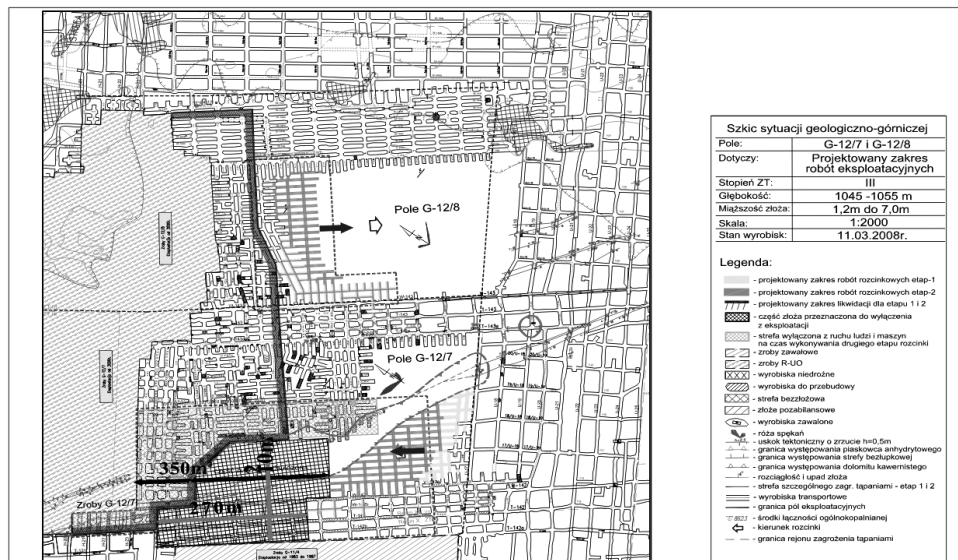
Rys.12. Szczegółowy projekt rozrównawczy w I i II etapie robót

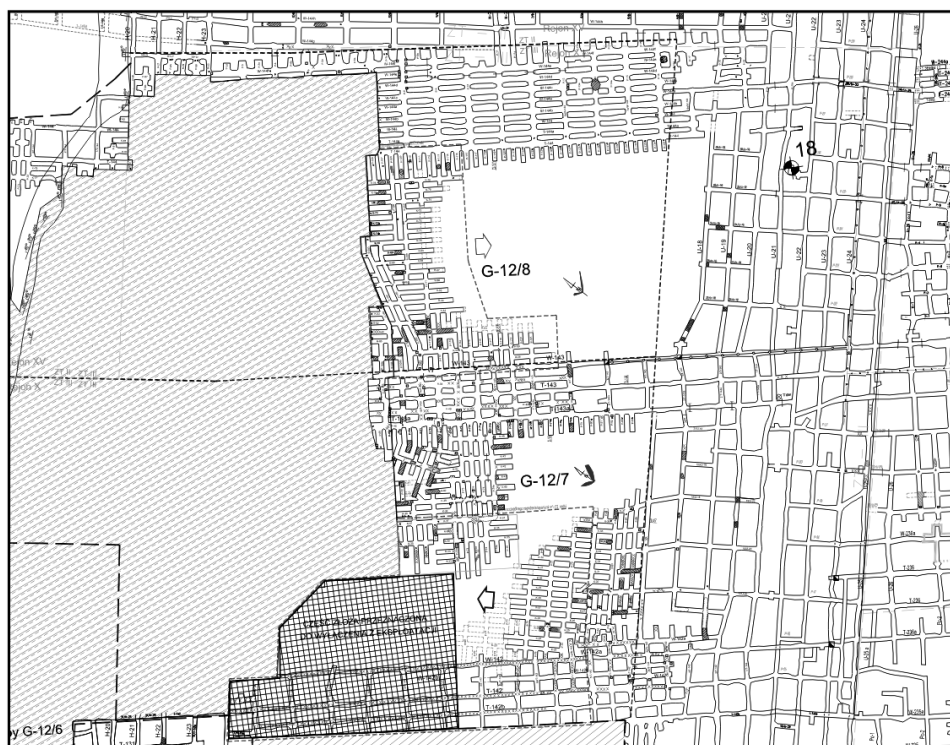
Rys. 13. Stan rozrównawczy w polu G-12/7 w grudniu 2008 r.

Zakres tej rozczinki uzależniony był od bieżącego rozpoznania południowej granicy występowania dolomitu kawernistego. Niezależnie od tych warunków założono, że maksymalny wybieg frontu w tej części pola nie naruszy granicy planowanej resztki. W przypadku, gdy strefa występowania dolomitu pojawi się wcześniej i nie będzie możliwości utrzymania stropu wyrobisk na froncie, eksploatacja na tym kierunku zostanie zatrzymana. Do grudnia 2008 r. w polu G-12/7 wykonano zakres rozczinki przedstawiony na rysunku 13.
