# ANALIZA PRZYCZYN POWSTAWANIA PĘKNIĘĆ ZMĘCZENIOWYCH W KONSTRUKCJI BĘBNA PĘDNEGO MASZyny WYCIĄGOWEJ

# ANALYSIS OF THE CAUSES OF FATIGUE CRACKS IN THE CONSTRUCTION OF A MOTION WHEEL IN HOISTING MACHINE

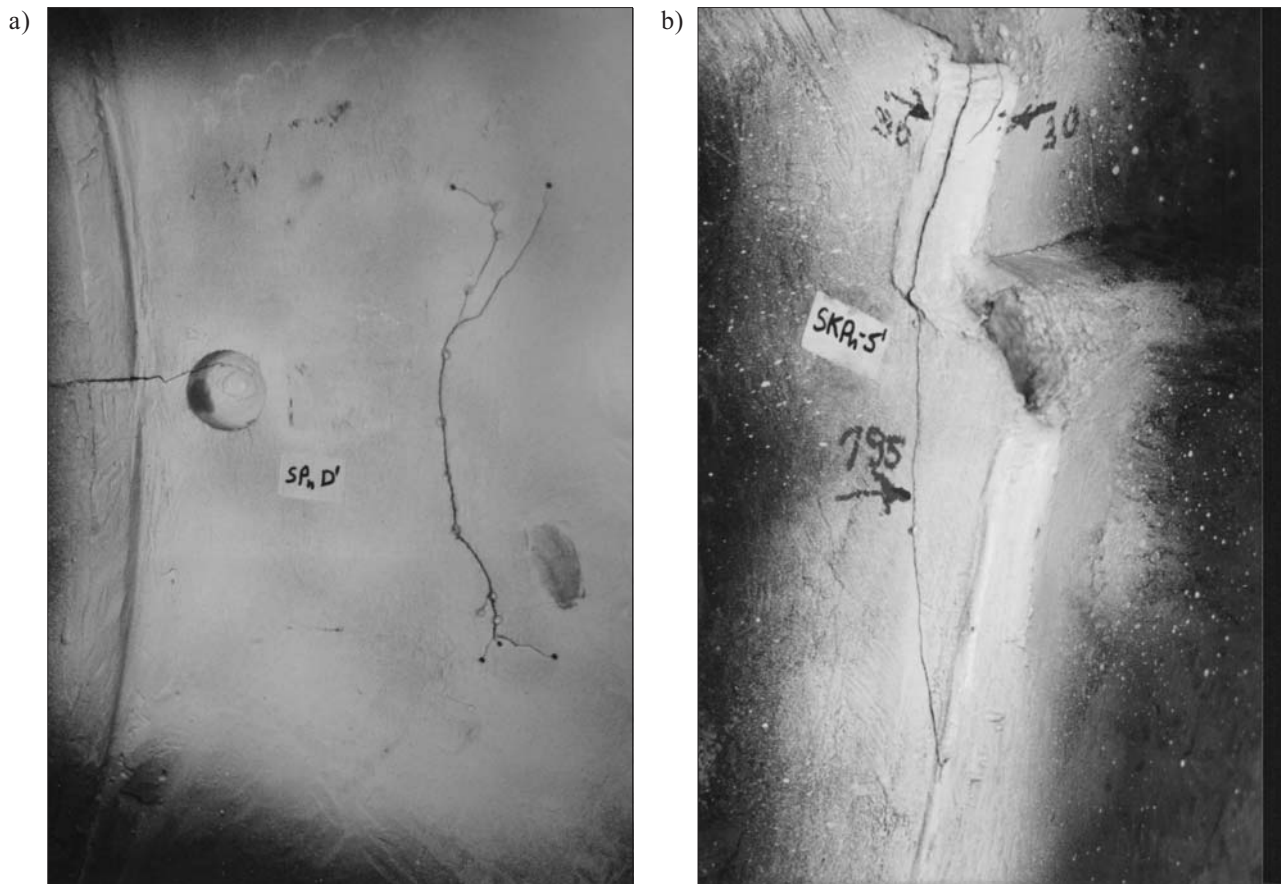
Przeprowadzone badania wykazały występowanie licznych pęknięć o charakterze zmęczeniowym, zlokalizowanych głównie w złączach spawanych w obszarze piast, w miejscu łączenia połówek bębnow oraz w tarczach bocznych i przeponach. Typowe wykryte pęknięcia zilustrowano na rysunku 2.

**Rys. 2.** Pęknięcia zmęczeniowe w obszarze tarcz bocznych: a) pęknięcie obwodowe o długości 185 mm oraz promieniowe o długości 45 mm; b) pęknięcie o długości 195 mm w obszarze połączenia przepony „U” z tarczą boczną i piastą

Analiza wykonanych obliczeń MES wskazuje, że rozwój pęknięcia wzdłuż linii A-B (model MA) nie ma praktycznie wpływu na stan naprężeń i odkształceń w tarczy. Jeżeli jednak pęknięcie rozwinie się do punktu D lub E, czyli dojdzie do tarczy bocznej, dalszy jego rozwój następować będzie w tarczy, wywołując uszkodzenia zilustrowane na rysunku 2a.

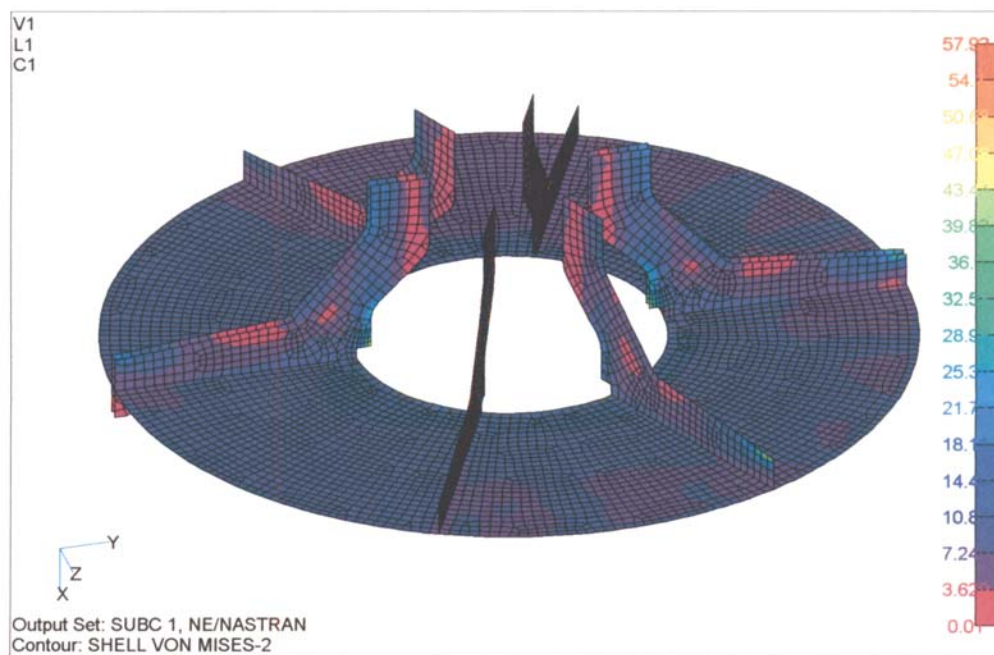
Wybrane wyniki przeprowadzonych obliczeń komputerowych przedstawiono w formie planów warstwicowych, obrazujących rozkłady wartości przemieszczeń lub naprężeń w poszczególnych obszarach modelu bębna. Na rysunku 4 przedstawiono widok ogólny rozkładu wartości naprężeń zredukowanych  $\sigma_H$  w przeponach i tarczy bocznej, wyliczonych wg hipotezy Hubera – von Misesa. Natomiast na rysunku 5 zaprezentowano wartości przemieszczenia tarczy bocznej w kierunku równoległym do osi wału.

Dalsza szczegółowa analiza wyników przeprowadzonych obliczeń MES wykazała, że naprężenia o ekstremalnych wartościach dla całego bębna zlokalizowane są w przeponach w miejscu ich połączenia z piastą wału (rys. 4), a więc tam, gdzie najczęściej obserwowane było występowanie pęknięć zmęczeniowych.

Rys. 4. Rozkład wartości naprężeń zredukowanych  $\sigma_H$ , MPa w przeponach i tarczy

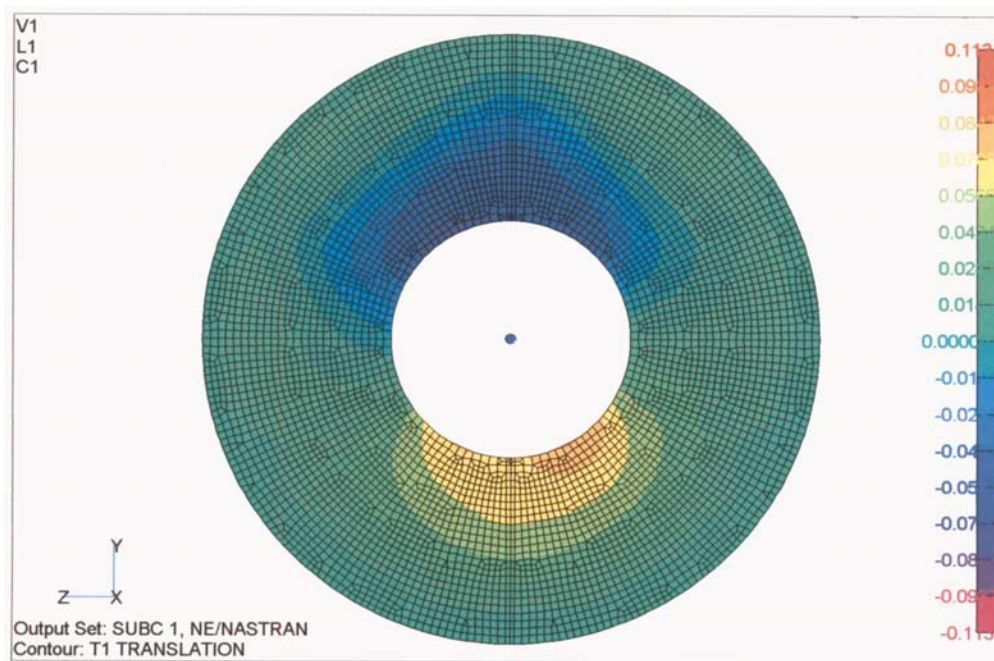
Rys. 5. Rozkład wartości przemieszczeń tarczy  $v_x$ , mm

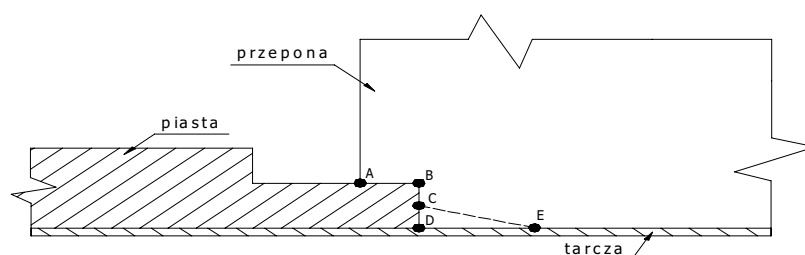
Celem określenia wpływu długości i geometrii rozwijającego się w obszarze przepony pęknięcia na wartość naprężeń powstających w bębnie, na podstawie zidentyfikowanego dla tego obszaru konstrukcji mechanizmu rozwoju pęknięć, przeprowadzono rozszerzoną analizę MES uwzględniającą sukcesywny przyrost długości pęknięcia, co zilustrowano na rysunku 6.

- MA – linia A-B,
- MB – linia A-B-C-D,
- MC – linia A-B-C-E.

Rys. 6. Schemat rozwoju pęknięcia

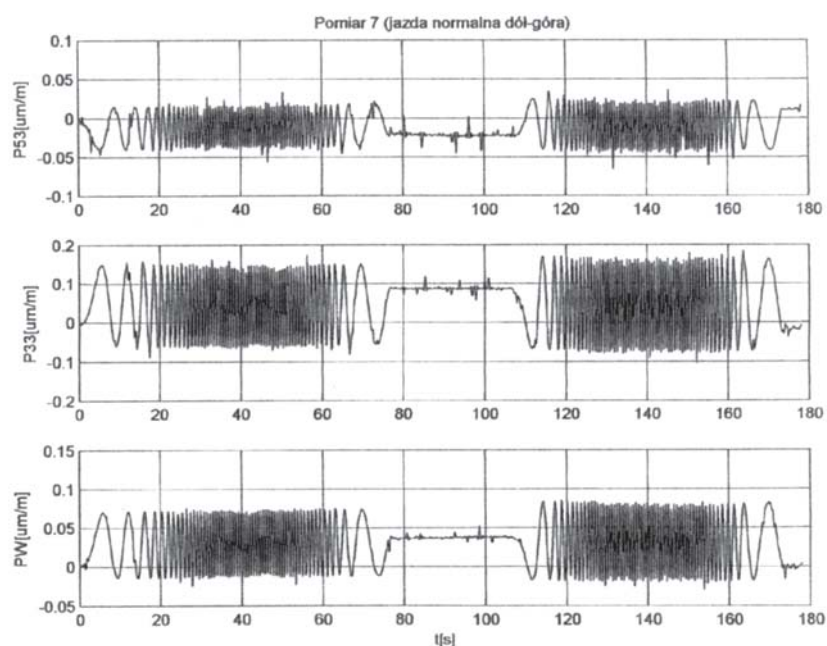
Przedstawione powyżej wyniki obliczeń wskazują, że bezpośrednią przyczyną powstawania i rozwoju pęknięć jest znaczne przeszytywnienie konstrukcji bębna przez przepony. Przepony lokalnie ograniczają odkształcenia tarcz bocznych wywoływane ugięciem wału, co powoduje cykliczne, zgodne z obrotami bębna pędne naprzemienne ściskanie i rozciąganie mimośrodowe przepon. W konsekwencji wywołuje to, w najbardziej wyłożonych obszarach przepon i tarcz bocznych bębnow, powstawanie pęknięć o charakterze zmęczeniowym. Fakt ten potwierdzają wyniki obliczeń i pomiarów tensometrycznych przedstawione na rysunku 7 i zebrane w tabeli 4.

Rys. 7. Zmiany wartości odkształceń w punktach pomiarowych w czasie jednego cyklu pracy maszyny wyciągowej

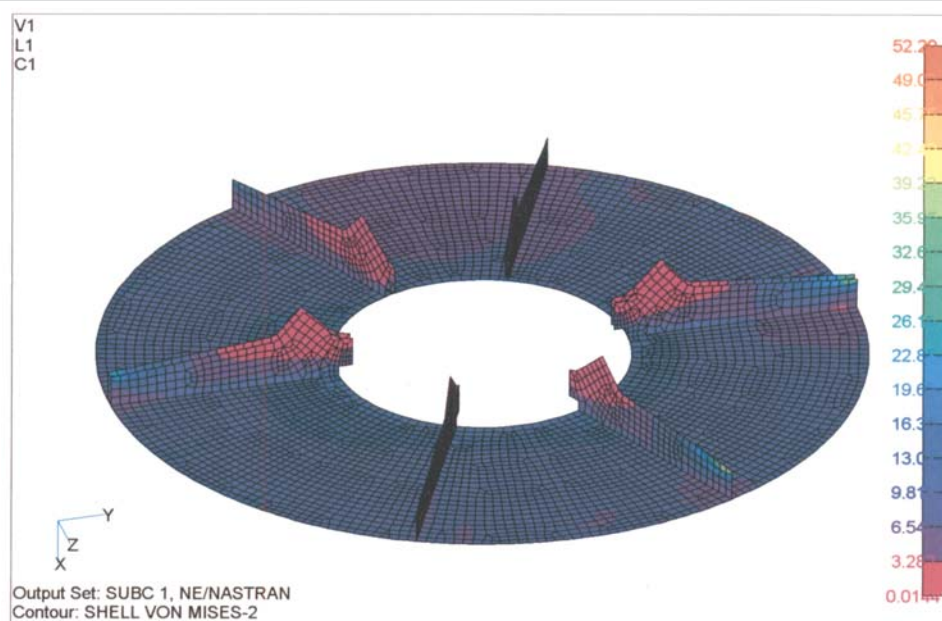
Rys. 8. Rozkład wartości naprężeń zredukowanych  $\sigma_H$ , MPa w przeponach i tarczy modelu MK

Uzyskane rezultaty obliczeń wskazują na to, że usunięcie środkowej części przepon wraz z łączącym je pierścieniem może mieć korzystny wpływ na stan naprężeń w miejscu ich połączenia z tarczami. Dlatego też przy-

gotowano dodatkowy model obliczeniowy – MK, różniący się od wcześniejszych modeli tym, że usunięto w nim poziomą część przepon, pozostawiając tylko ich pionowe fragmenty połączone z tarczami bocznymi. Rozkład naprężeń zredukowanych w przeponach i tarczy bocznej uzyskany dla tego modelu przedstawiono na rysunku 8. Usunięcie środkowej części przepon w istotny sposób, jak na to wskazują zestawione w tabelach 2 i 3 wyniki obliczeń, obniża poziom naprężeń w obszarach powstawania pęknięć. Nie powoduje natomiast istotnej zmiany w wartości i rozkładzie naprężeń w tarczach bocznych i płaszczu bębna. Należy tu zaznaczyć, że usunięcie środkowej części przepon nie spowodowało istotnej zmiany ugięcia wału pędnego.
