*Sławomir Fabich\*, Bogdan Kokot\*, Jacek Kulicki\*\*, Marcin Szlązak\**

## OBUDOWA TUBINGOWA SZYBÓW W LGOM. PRZYCZYNY USZKODZEŃ OBUDOWY, STOSOWANA PROFILAKTYKA ZAPOBIEGANIA USZKODZENIOM ORAZ METODY NAPRAW

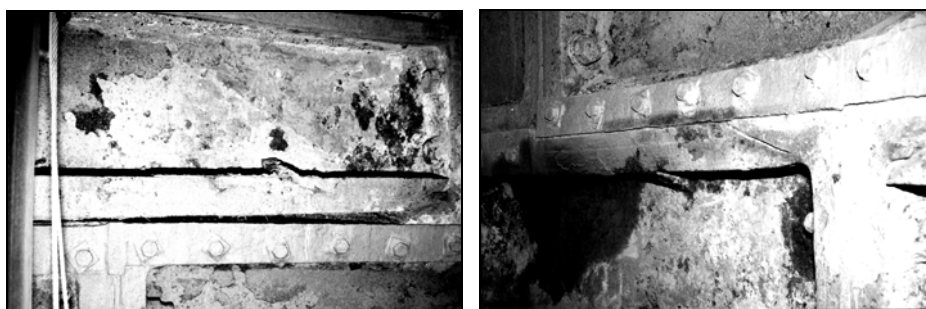
Pierwsze uszkodzenia żeliwnych segmentów tubingowych w szybach LGOM mające miejsce w trakcie ich normalnego funkcjonowania zostały zarejestrowane na początku lat 90. ubiegłego stulecia w szybie L-II kopalni Lubin [1]. Uszkodzenia objęły segmenty tubingowe pierścienia pikotażowego górnego oraz dolnego szczeliny pikotażowej nr 8 posadowionej na głębokości 295,8 m (~50 m powyżej spągu utworów trzeciorzędowych). Uszkodzenia polegały na wyłamaniu kołnierzy poziomych, sąsiadujących bezpośrednio ze szczeliną pikotażową (rys. 1).

**Rys. 1.** Uszkodzenia segmentów tubingowych szczeliny pikotażowej nr 8 w szybie L-II kopalni Lubin

Uszkodzeniu towarzyszyły dość znaczne przemieszczenia kołnierzy, dochodzące lokalnie nawet do kilku centymetrów. Pomimo faktu, że bezpośrednio za obudową w strefie uszkodzonej zalegała znacznej miąższości warstwa zawodnionego piasku kwarcowego,

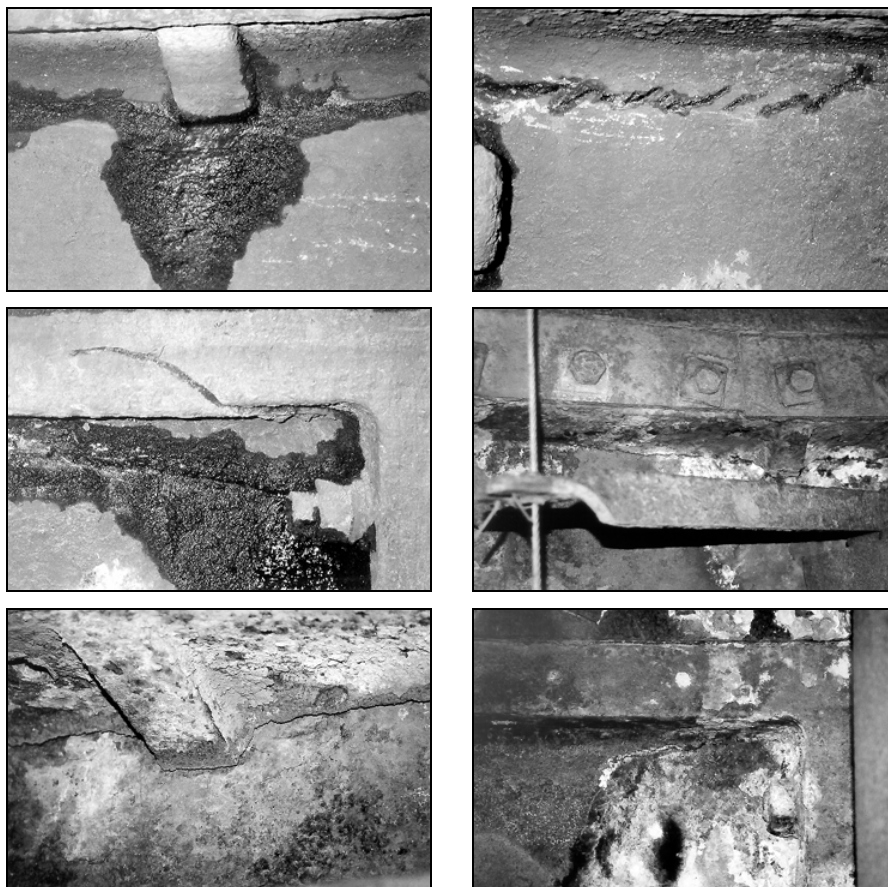
- występowanie uszkodzeń w przeważającej większości w pierścieniach tubingowych zabudowanych bezpośrednio na szczelinach pikotażowych,
- występowanie uszkodzeń niezależnie od stopnia zaciśnięcia danej szczeliny pikotażowej,
- w większości przypadków pierwsze uszkodzenia w danym szybie dotyczą segmentów tubingowych zabudowanych na szczelinach pikotażowych położonych w rejonie spągu utworów trzeciorzędowych,
- wzrost wraz z upływem czasu liczby uszkodzonych tubingów w danym pierścieniu, z tendencją do pojawiania się uszkodzeń segmentów na sąsiednich szczelinach pikotażowych,
- brak spękań segmentów tubingowych zabudowanych na szczelinach pikotażowych posadowionych w skałach zwięzłych,
- uszkodzenia tubingów niespowodowane wadami materiałowymi żeliwa poza jednym stwierdzonym przypadkiem.

**Rys. 2.** Uszkodzenia segmentów tubingowych szybów LGOM w rejonach szczelin pikotażowych

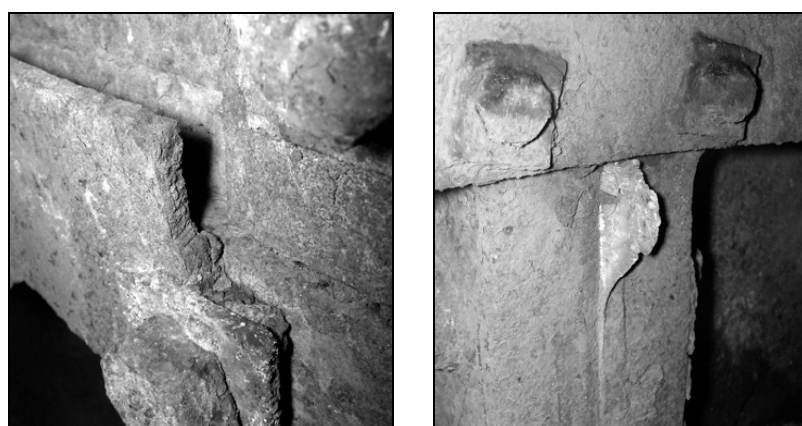
Bardzo często w rejonie poddanej kompresji szczeliny pikotażowej występują znaczne deformacje poziome obudowy będące konsekwencją jej działania. O ruchach obudowy w przekroju poziomym świadczą odgięte fragmenty opasek zabezpieczających oraz wyciskanie uszczelki ołowianych ze złączy pionowych (rys. 3).

**Rys. 3.** Zjawiska towarzyszące pękaniu kołnierzy segmentów tubingowych

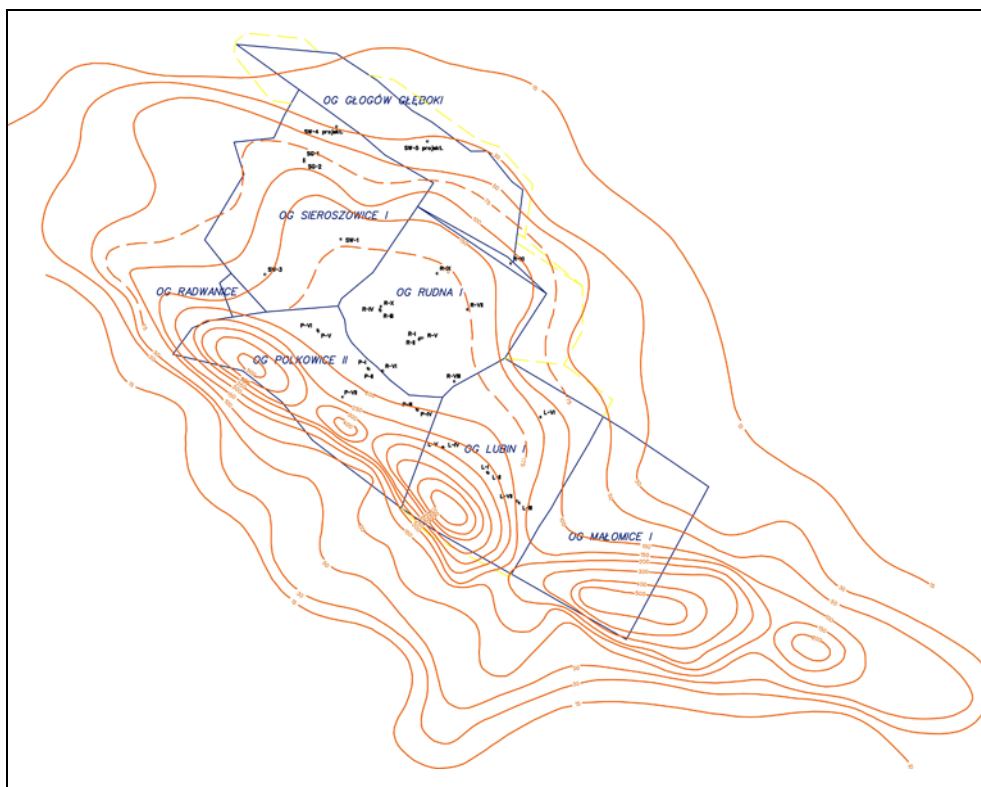
Rys. 4. Wielkopowierzchniowa niecka obniżeniowa — odwodnieniowa w LGOM (stan na koniec 2004 r.)

Na przykład według stanu na koniec 2004 r. obniżenia powierzchni terenu w rejonach zrębów szybów, wynikające z odwodnienia górotworu, wynosiły dla najstarszych z nich od 190 mm (rejon Polkowice Głównie i Zachodnie), poprzez 200 mm (rejon Polkowice Wschodnie oraz Lubin Wschodni) i 250 mm (rejon Lubin Główny) do 300 mm (rejon Lubin Zachodni). Specyfika trwającego procesu drenażu powoduje kompresję warstw zawodnionych i w konsekwencji znaczące deformacje pionowe górotworu oraz obudowy w rejonie spągu trzeciorzędu. Na taki stan deformacji górotworu nakładają się wpływy związane z oddziaływaniem samej eksploatacji złoża, prowadzonej na zewnątrz filara ochronnego. Przykładowy stan pionowych deformacji obudowy jednego z szybów LGOM, funkcjonującego od 1967 r., przedstawiono na rysunku 5.

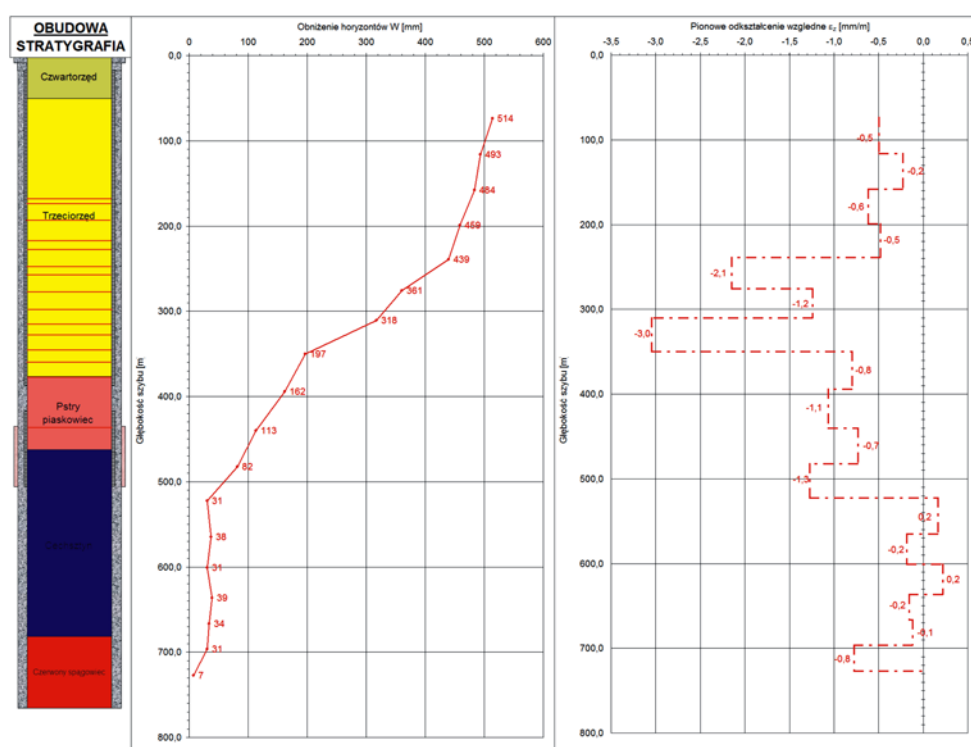
**Rys. 5.** Wartości obniżeń oraz pionowe odkształcenia względne obudowy jednego z szybów w LGOM według stanu na I kwartał 2007

Praktycznie we wszystkich szybach LGOM obserwowany jest proces pionowej kompresji obudowy w strefie spągu trzeciorzędu. Stopień jej zintensyfikowania zależy przede wszystkim od miejsca położenia szybu w niecce odwodnieniowej oraz od stopnia zaawansowania eksploatacji złoża w bezpośrednim sąsiedztwie granicy filara ochronnego.

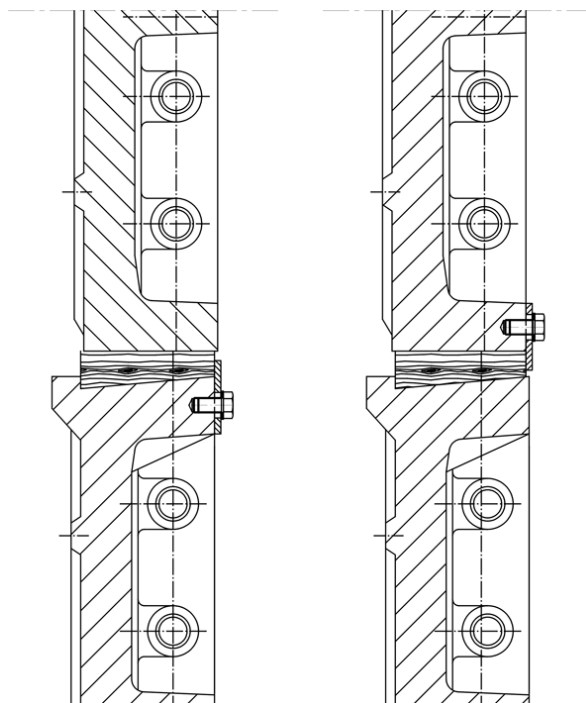
**Rys. 6** Konstrukcja szczelin pikotażowych w szybach  $\varnothing$  6 m

Przy pionowej deformacji (kompresji) kolumny tubingowej w stopniu przekraczającym wartość progową (na podstawie własnych analiz uśredniona wartość progowa dla konstrukcji obudów tubingowych  $\varnothing$  6,0 m w LGOM wynosi  $\sim 2,0$  mm/m) [3] właśnie tubingi pikotażowe narażone są w pierwszej kolejności na pęknięcia kompresyjne. W pęknięciach kołnierzy pikotażowych istotną rolę odgrywa uformowanie kołnierzy poziomych nośnych, przylegających bezpośrednio do szczeliny pikotażowej. W celu zapewnienia szczelności szczeliny górna płaszczyzna kołnierza pierścienia pikotażowego dolnego jest ukośna, co powoduje pewniejsze utrzymanie w szczelinie drewnianego uszczelnienia. Czynniki zakłócające

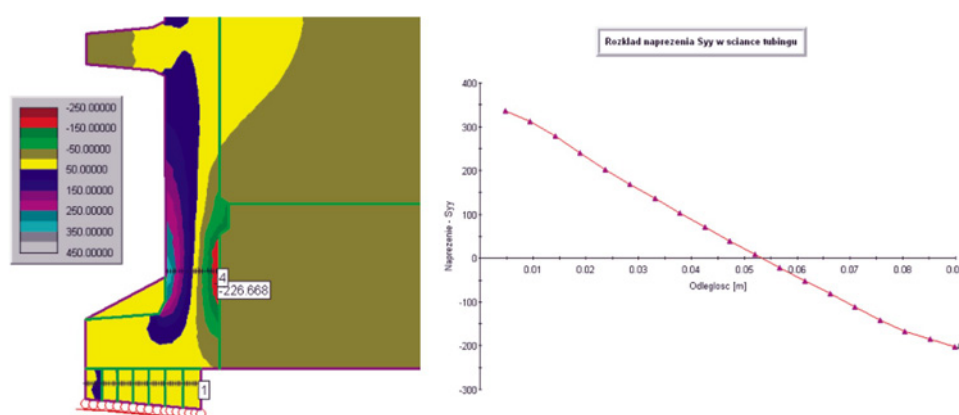
równomierny rozkład naprężeń, tj.: kształt kołnierza tubingu pikotażowego, zróżnicowany stopień twardości uszczelnienia zarówno na obwodzie szybu, jak i w kierunku radialnym, występujące przesunięcia poziome i pionowe poszczególnych segmentów tubingowych w pierścieniu, powodują, iż przy pionowej kompresji obudowy poziome, przypikotażowe kołnierze segmentów tubingowych ulegają w początkowym etapie ugięciu, a następnie wyłamywaniu. Przykładowy rozkład naprężeń pionowych w kołnierzu przypikotażowego segmentu tubingowego przedstawiono na rysunku 7 [4]. W przypadku gdy pierścienie tubingowe są przesunięte względem siebie w płaszczyźnie poziomej (rys. 8), rozkład naprężeń wzdłuż krawędzi kontaktu kołnierza ze ścianką tubingu jest jeszcze bardziej niekorzystny.

**Rys. 7.** Kompresja kolumny tubingowej.  
Rozkład naprężeń w kołnierzu sąsiadującym ze szczeliną pikotażową [4]

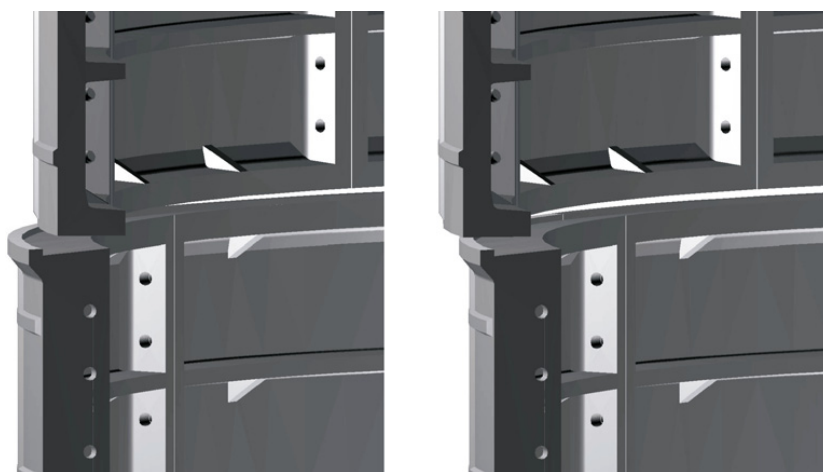
**Rys. 8.** Występujące przemieszczenie poziome pierścieni tubingowych w rejonie szczeliny pikotażowej

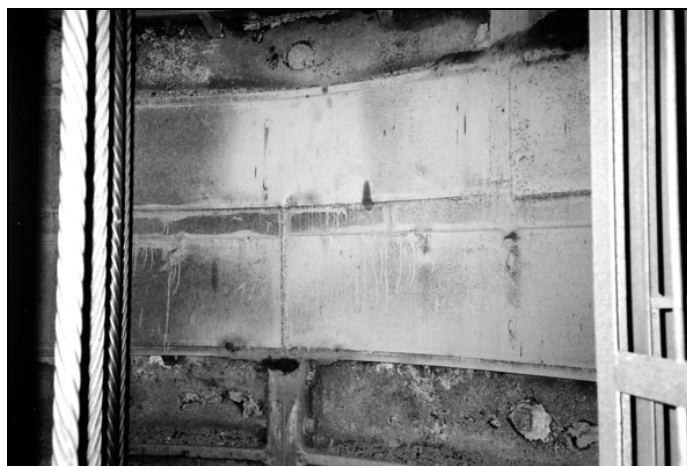
Rys. 9. Naprawiona obudowa tubingowa szybu L-II w rejonie szczeliny pikotażowej nr 8

Pierwsze naprawy uszkodzonych segmentów tubingowych wykonywane były poprzez wzmocnienie kołnierzy klamrami stalowymi, a następnie wypełnienie przestrzeni międzyżebrowych tworzywem plastobetonowym (rys. 9).

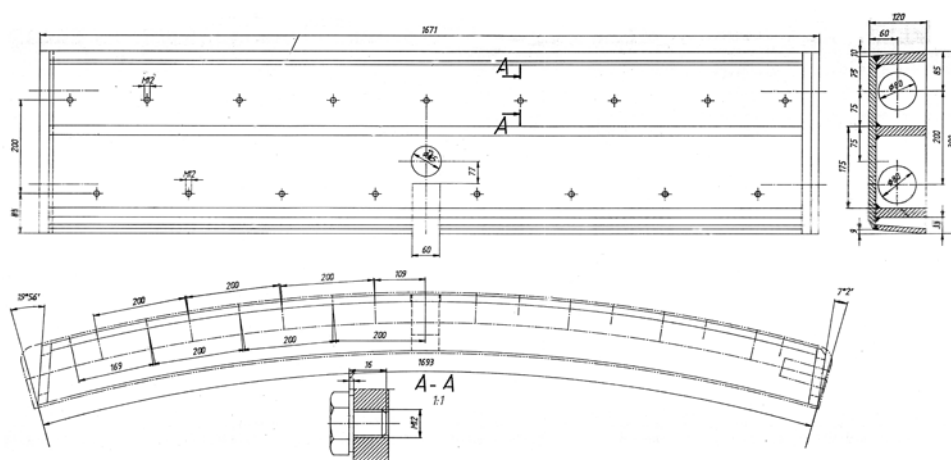
**Rys. 10.** Wkładka wzmacniająca wykonana w konstrukcji stalowej, spawanej

Wraz z pojawianiem się coraz większej liczby uszkodzeń segmentów tubingowych metoda ta ze względu na swoją bardzo dużą pracochłonność została zaniechana, zaś dalsze naprawy realizowano poprzez zabudowę w przestrzenie międzyżebrowe wkładek wzmacniających, wklejanych w przestrzenie międzyżebrowe oraz dodatkowo mocowanych do układu uźebrowania łącznikami śrubowymi oraz kołkami. Początkowo (szyb P-VI) wkładki wykonywano w konstrukcji stalowej, spawanej (rys. 10), z wypełnieniem przestrzeni pomiędzy wkładką a ścianką uszkodzonego segmentu tubingowego żywicą poliestrową typu Polimal.

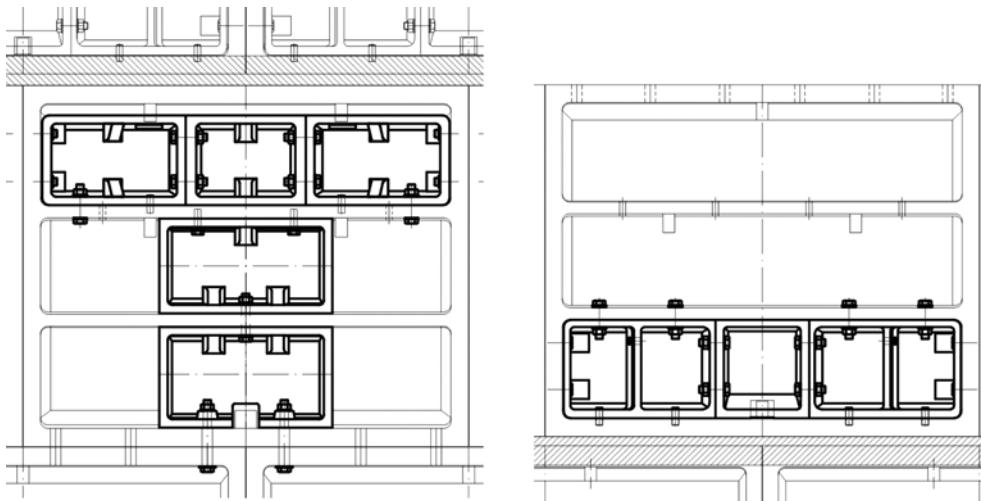
**Rys. 11.** Wkładki wzmacniające wykonane z żeliwa sferoidalnego

Z uwagi jednak na znaczące różnice w geometrii uszkodzonych segmentów tubingowych, powodujące konieczność indywidualnego dopasowywania wkładek, metoda ta okazała się również pracochłonna. Z tego też względu w kolejnych zastosowaniach uległa ona modernizacji, polegającej na zastąpieniu wkładki stalowej wkładką wykonaną z żeliwa sferoidalnego o kształcie indywidualnie dopasowanym do kształtu przestrzeni międzyżebrowej. Efekt dopasowania uzyskano poprzez indywidualne zdejmowanie odcisku przestrzeni międzyżebrowej i przygotowaniu modelu wkładki na jego podstawie. Wkładki są wykonywane w układzie pojedynczym lub jako trójdzielne w zależności od stopnia uszkodzenia segmentu (rys. 11 i 12). Przed wbudowaniem wkładek obudowę w rejonie awarii poddaje się myciu i piaskowaniu, zaś górotwór w rejonie uszkodzenia poddawany jest iniekcji doszczelniającej. Skuteczne wklejenie wkładki w przestrzeń międzyżebrową osiągane jest dzięki zastosowaniu specjalnego kleju do klejenia stali i żeliwa.

Stosowana w LGOM metoda naprawy uszkodzonych segmentów tubingowych z wykorzystaniem żeliwnych wkładek wzmacniających wbudowywanych w przestrzeń międzyżebrową jest optymalna zarówno w aspekcie efektu wzmocnienia obudowy, jak również czasu wykonania naprawy.

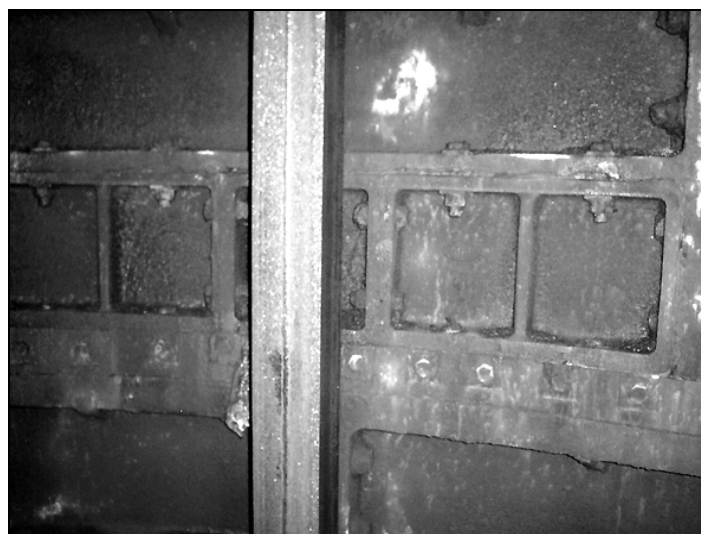
**Rys. 12.** Wkładka trójdzielna wbudowana w przestrzeń międzyżebrową uszkodzonego segmentu tubingowego

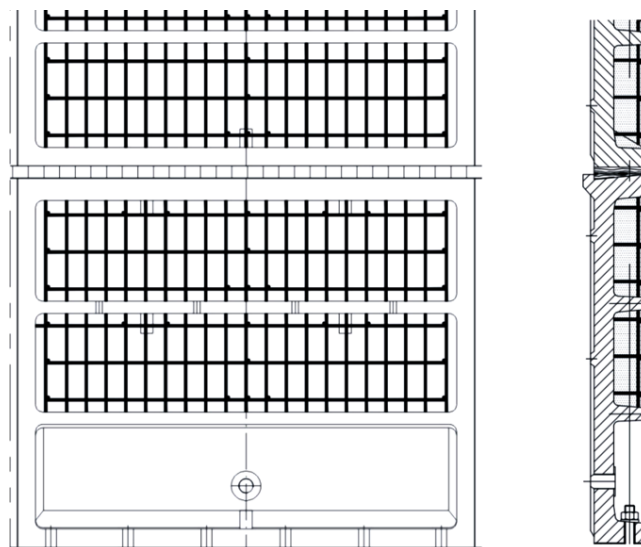
Rys. 13. Sposób wzmocnienia obudowy szybu w rejonie szczeliny pikotażowej

- Wzmocnienie obudowy w obu szybach w rejonach szczelin pikotażowych poprzez wypełnienie zbrojonym tworzywem przestrzeni międzyżebrowych przylegających bezpośrednio do szczeliny pikotażowej (rys. 13);

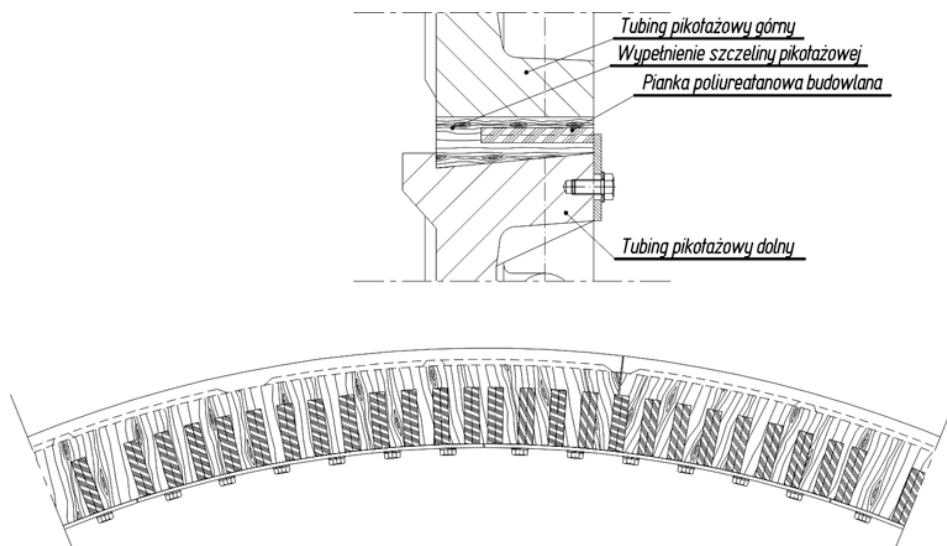
**Rys. 14.** Sposób upodatnienia kolumny tubingowej w strefie szczeliny pikotazowej

- Upodatnienie kolumn tubingowych na szczelinach pikotażowych poprzez odwiercenie otworów w drewnianym wypełnieniu szczeliny (rys. 14). Ze względów bezpieczeństwa długość otworów nie może być większa niż szerokość kołnierza (maks. 150 mm). Dla potrzeb zapewnienia stopniowego odprężania się obudowy w rejonie pikotaży proponuje się wykonanie upodatnienia w dwóch etapach, zaś każdy etap w kolejnych ściśle określonych fazach. Oczywiście wcześniej konieczne jest wykonanie iniekcji koszulki betonowej i górotworu w rejonie upodatnianej szczeliny pikotażowej. Otwory upodatniające na bieżąco wypełniane są pianką poliuretanową, zaś sama szczelina po wykonaniu upodatnienia zabezpieczana jest opaskami stalowymi.

Obecnie w LGOM stosowane jest z dużą skutecznością drugie rozwiązanie. Ww. metodą upodatniono jedną szczelinę pikotazową w szybie L-IV oraz dwie w szybie L-V. Uważa się, że stosowana metoda upodatnienia ograniczy, a przynajmniej znacznie opóźni rozwój uszkodzeń segmentów tubingowych w rejonie szczeliny pikotazowej, wywołanych pionową kompresją obudowy.
