MAREK PŁACHNO
SŁAWOMIR BARANOWSKI
IRENEUSZ OŚLIŹNIOK

Trudności związane z remontem zbrojenia szybu V w PGG Oddział KWK Ruda Ruch Bielszowice

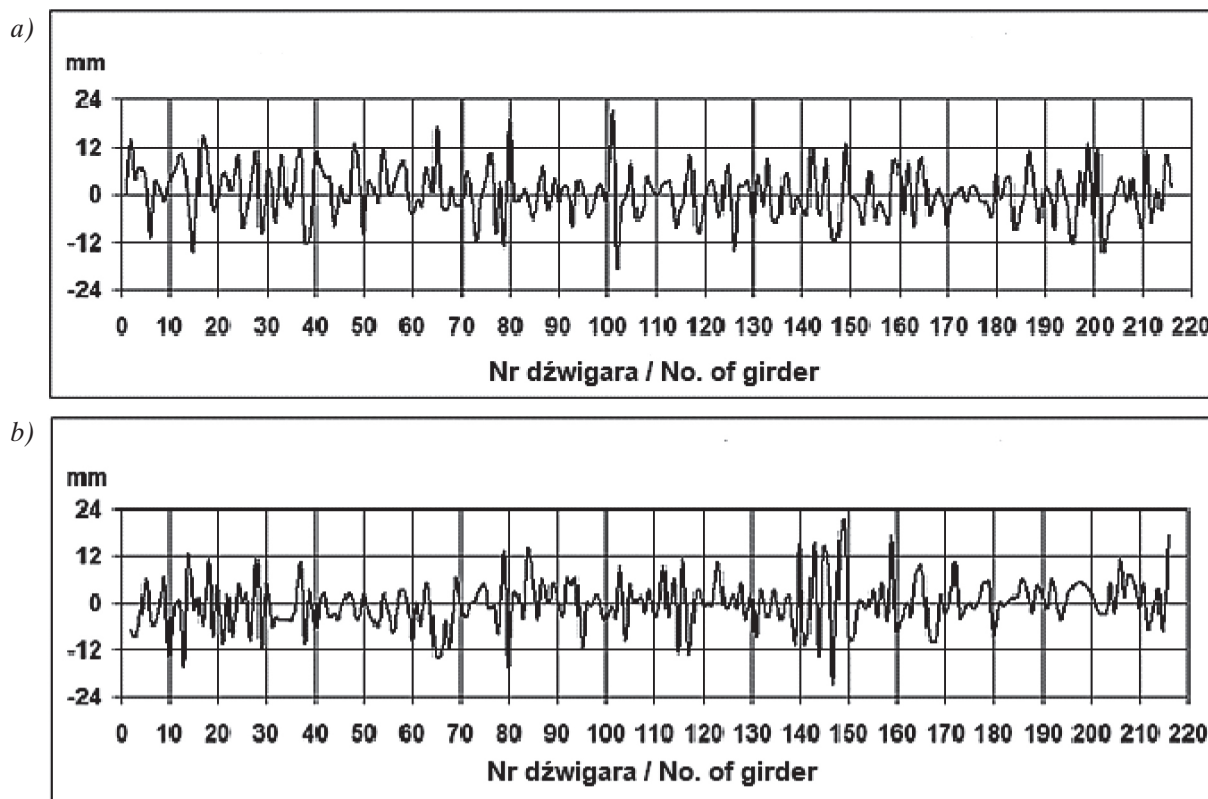
Bazując na operacie pomiarowym [7] dla wszystkich torów prowadzenia w szybie V, opracowano wykresy odwzorowujące rozkłady różnicowych odchyień czołowych i bocznych od prostoliniowości torów prowadzenia naczyń wyciągowych wzdłuż kolejnych dźwigarów głównych w szybie. Na rysunku 2 pokazano jako przykład wykresy odwzorowujące jeden z takich rozkładów. Każdy z omawianych rozkładów poddano następnie wspomnianej analizie statystycznej. Wykazała ona, że przy każdym z torów prowadzenia w szybie V udział składnika korozyjnego w ekstremalnych wartościach tych odchyień wynosi nie mniej niż 50%. Na tej podstawie zdecydowano o przeprowadzeniu w szybie V inwentaryzacji zaników szczelin na składaniu poszczególnych ciągów, a następnie podjęciu działań w celu usunięcia stwierdzonych skupisk tych zaników.

Rys. 2. Jeden z rozkładów – wzdłuż kolejnych dźwigarów głównych – różnicowych odchyień czołowych (a) i bocznych (b) od prostoliniowości torów prowadzenia naczyń wyciągowych wschodniego toru prowadzenia skipoklatki południowej w szybie V, opracowanych na bazie operatu pomiarowego [7]

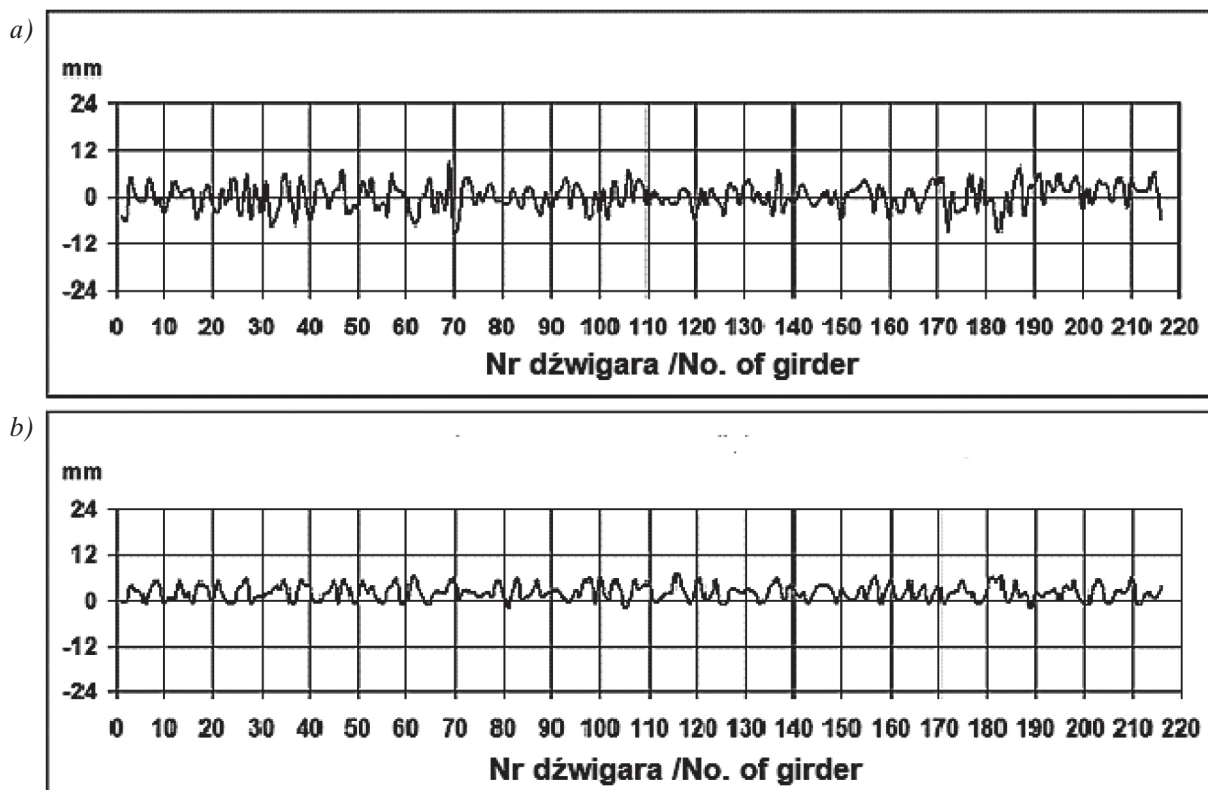
Po około trzech miesiącach od usunięcia największych skupisk zaników szczelin na składaniu ciągu przewodników poszczególnych torów wykonano ponownie pomiary prostoliniowości i wykorzystując operat pomiarowy [8], opracowano wykresy odwzorujące rozkład różnicowych odchyień czołowych i bocznych od prostoliniowości wzdłuż kolejnych dźwigarów głównych w szybie V, które ilustrują efekt podjętych działań. Wykresy te (rys. 3) sporządzono w takiej samej skali jak poprzednie (rys. 2), co miało na celu ułatwienie percepcji uzyskanego efektu. Tym efektem, w przypadku wschodniego toru prowadzenia skipoklatki południowej, jest zmniejszenie największych odchyień czołowych z 21 mm do 9 mm oraz największych odchyień bocznych z 20 mm do 7 mm. Ponieważ w przypadku pozostałych torów prowadzenia w północnym przedziale szybu V uzyskano podobny efekt, stwierdzono, że potwierdziła się nie tylko słuszność przyjętych założeń, ale także zasadność przeprowadzonego działania.

Rys. 3. Jeden z rozkładów – wzdłuż kolejnych dźwigarów głównych – różnicowych odchyień czołowych (a) i bocznych (b) od prostoliniowości torów prowadzenia naczyń wyciągowych wschodniego toru prowadzenia skipoklatki południowej w szybie V, opracowanych na bazie operatu pomiarowego [8] po usunięciu największych skupisk zaników szczelin na składaniu ciągu przewodników

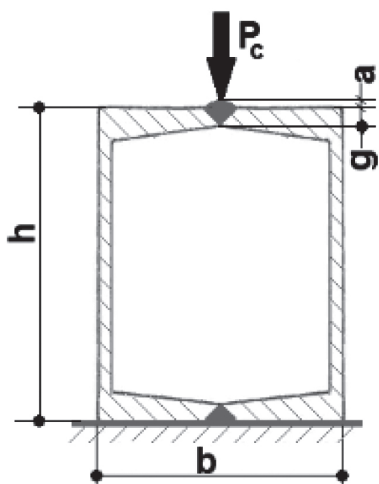
Rys. 4. Schemat obliczeniowy naprężeń w spoinie łączącej kształtowniki przewodnika

a – wypukłość spoiny określona w normie BN-78/1727 [1] jako $a \leq 1,5 \text{ mm}$, b – szerokość czołowej ściany przewodnika równa 150 mm , g – grubość spoiny określona w [9] jako 7 mm , h – szerokość bocznej ściany przewodnika równa 200 mm , P_c – siła obliczeniowa dźwigarów

Za pomocą wzorów (1) i (2) obliczono, że gdy siła rzeczywista oddziaływania naczynia wyciągowego na zbrojenie szybu osiągnie wartość siły P_c , to naprężenie σ_s może mieć wartość ok. 530 MPa , co oznacza, że będzie większe od wytrzymałości doraźnej R_m materiału przewodników równej 380 MPa . Uznano zatem, że bezpośrednią przyczyną pęknięcia spoiny łączącej kształtowniki przewodnika jest wypukłość tej spoiny, mimo że taka wypukłość jest akceptowana przez normę BN-78/1727 [1].

- Każde pęknięcie spoiny ma tendencję do propagacji wzdłuż tej spoiny w obie strony, w związku z czym w warunkach szybu V zagrazi ono bezpieczeństwu przewodnika, gdy osiągnie długość $0,5 \text{ m}$.

Wtedy przewodnik z takim uszkodzeniem może doznawać szybkiej utraty bocznej sztywności, co – z prawdopodobieństwem znacząco większym od zera – może doprowadzić do wypadnięcia naczynia wyciągowego z jego torów prowadzenia. Każdy przewodnik w szybie V wykazujący pęknięcie spoiny o długości równej lub przekraczającej $0,5 \text{ m}$ powinien zatem zostać niezwłocznie wymieniony.

- Przewodniki w szybie V, które wykazują pęknięcie spoiny mające długość mniejszą niż $0,5 \text{ m}$, mogą być eksploatowane, jeżeli:
 - wykazują zużycie ścianek mniejsze od dopuszczalnego;
 - zużycie to jest kontrolowane zgodnie z wymogiem punktu 3.13.7.4.1 załącznika nr 4 do rozporządzenia [6];
 - końce pęknięcia spoiny są zabezpieczone przed jego propagacją, np. przez nawiercenie stosownego otworu;
 - ewidencja przewodników wykazujących zarówno istniejące, jak i nowopowstałe pęknięcia spoin jest weryfikowana przynajmniej co 6 miesięcy;
 - ewidencja ta, oprócz numeru dźwigara najbliższego miejscu każdego pęknięcia, zawiera informację o długości ewidencjonowanego pęknięcia oraz o braku bądź o zaistnieniu jego propagacji poza zabezpieczające otwory.

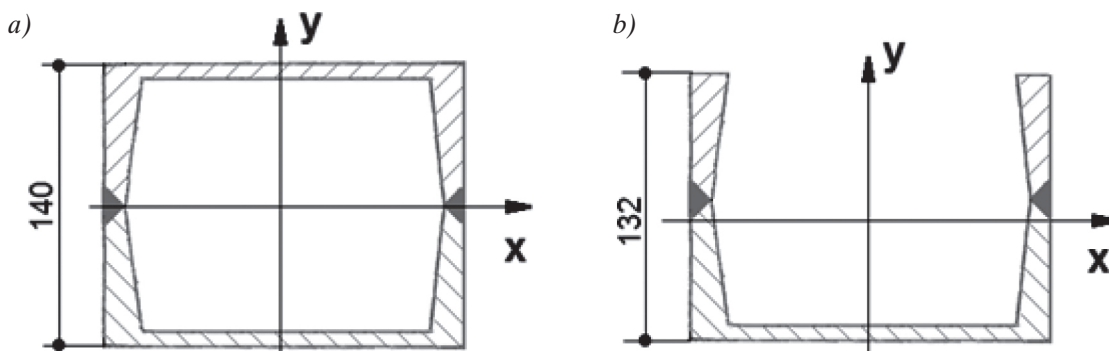
Trzecim i ostatnim krokiem w zakresie podjętego rozeznania było określenie wpływu perforacji górnych ścianek dźwigarów głównych i rozporowych na bezpieczeństwo torów prowadzenia. W przypadku dźwigarów głównych wpływ ten określono, porównując wskaźniki wytrzymałości na zginanie obliczone – według schematu z rysunku 5a – dla przekroju dźwigara głównego bez perforacji jego ścianek z takimi wskaźnikami obliczonymi według schematu pokazanego na rysunku 5b. Porównanie przeprowadzono, wykorzystując wykresy zamieszczone na rysunku 6, które przedstawiają wyniki wykonanych obliczeń.

Rys. 5. Schematy obliczeniowe poprzecznego przekroju dźwigara głównego w szybie V dla przypadku dźwigara: a) bez perforacji jego ścianek; b) z perforacją jego górnej ścianki

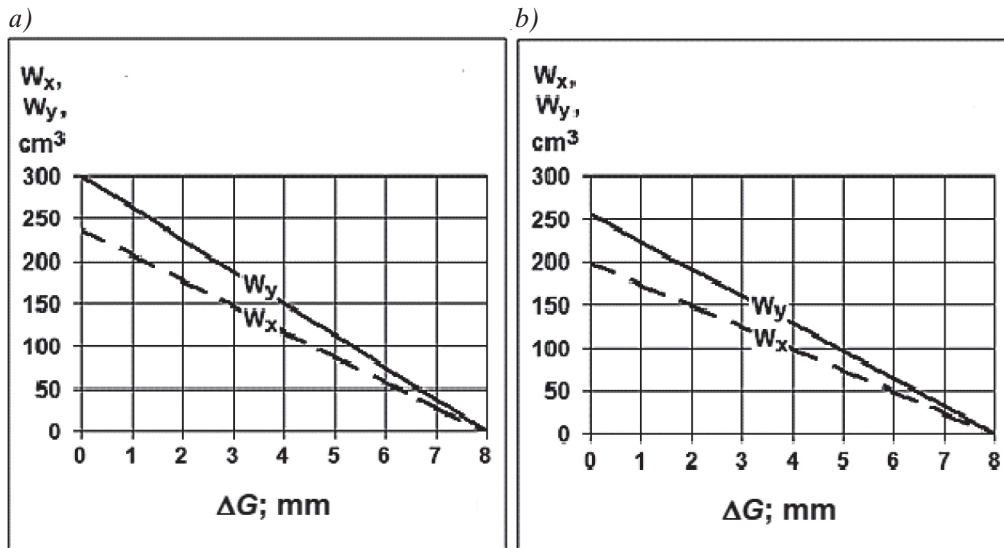
Rys. 6. Wpływ ubytku grubości (ΔG) ścianek dźwigara głównego w szybie V na jego wskaźniki wytrzymałości na zginanie (W_x , W_y) w przypadku braku (a) lub obecności (b) perforacji jego górnej ścianki

Na tej podstawie określono, że perforacja górnej ścianki dźwigarów głównych w szybie V obniża ich wytrzymałość o ok. 16%, w związku z czym dźwigary główne w tym szybie wykazujące takie uszkodzenie mogą być bezpiecznie użytkowane, o ile ich zużycie poza obszarem perforacji nie jest większe niż 84% dopuszczalnego zużycia dźwigarów bez perforacji.

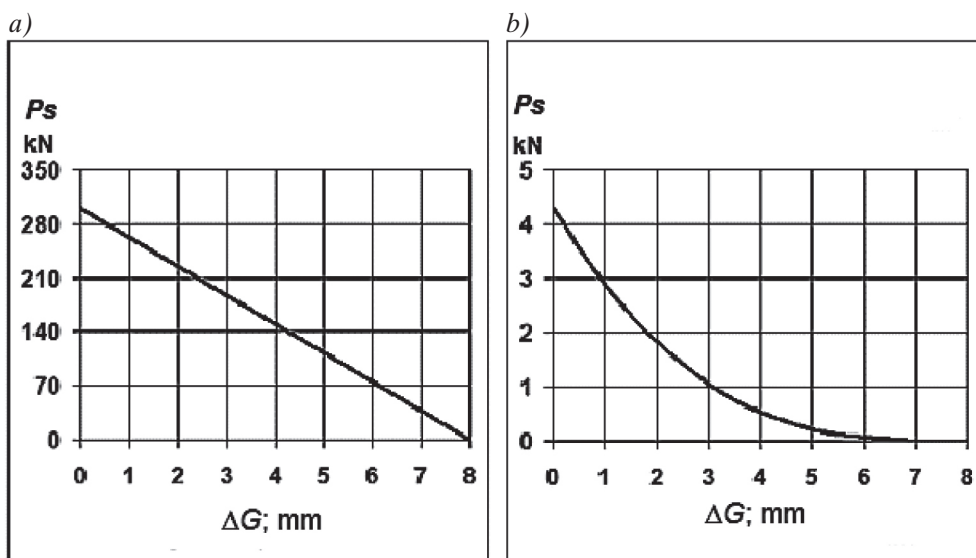
Dla dźwigarów rozporowych przyjęto natomiast, aby przed sformułowaniem schematu analizy umożliwiającej określenie wpływu perforacji ich górnych ścianek na bezpieczeństwo wykonać obliczenia dopuszczalnej siły ściskającej tych dźwigarów. Ich wyniki (rys. 7) wskazały, że perforacja górnej ścianki dźwigarów rozporowych w szybie V tak znacząco obniża ich dopuszczalną siłę ściskającą, że w obliczeniach

wytrzymałościowych zbrojenia szybu V dźwigary rozporowe z perforacją nie mogą być uważane za sztywne podpory dźwigarów głównych. Na tej podstawie przyjęto, że wpływ omawianych uszkodzeń dźwigarów rozporowych na bezpieczeństwo torów prowadzenia w szybie V można określić, gdy porówna się ze sobą współczynniki bezpieczeństwa tych torów obliczone dwojako, czyli w przypadku:

Rys. 7. Wpływ ubytku grubości (ΔG) ścianek dźwigara rozporowego w szybie V na dopuszczalną siłę ściskającą (P_s) tego dźwigara w przypadku braku (a) lub obecności (b) perforacji jego górnej ścianki

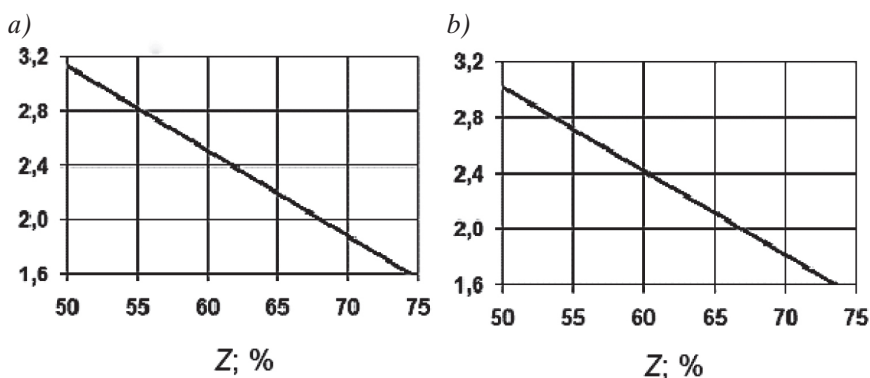
Na podstawie wyników omawianego porównania stwierdzono, że perforacje górnych ścianek dźwigarów rozporowych w szybie V nie mają znaczącego wpływu na bezpieczeństwo torów prowadzenia naczyń wyciągowych w szybie. Jest to spowodowane tym, że utrata przez dźwigar rozporowy – wskutek omawianej perforacji – zdolności do pełnienia funkcji odpowiednio sztywnej podpory dźwigara głównego powoduje zmniejszenie sztywności konstrukcyjnej dźwigara głównego jako podpory zamocowanych do niego przewodników. Skutkiem tego – w zakresie sprężystym materiału – ulegają proporcjonalnemu zmniejszeniu także maksymalne siły czołowe przejmowane przez dźwigar główny od naczyń wyciągowych. Współczynnik bezpieczeństwa toru prowadzenia nie doznaje wtedy istotnego zmniejszenia, jak również nie powiększa się istotnie ugięcie tego toru.

Równie ważne stwierdzenie wyniknęło z oceny wartości obu zmiennych występujących na wykresach z rysunku 8. Przy zużyciu ścianek przewodników i dźwigarów równym 50% początkowej grubości ich środków najmniejszy nadmiar obliczonej wartości współczynnika bezpieczeństwa torów prowadzenia naczyń wyciągowych w szybie V względem wymaganej wartości tego współczynnika wynosi bowiem ok. 67%. To stwierdzenie prowadzi do wniosku, że przy aktualnym stanie technicznym zbrojenia szybu V istnieje możliwość, aby na czas remontu tego zbrojenia utrzymać wymagane bezpieczeństwo torów prowadzenia naczyń wyciągowych przy powiększonym ponad 50% dopuszczalnym zużyciu przewodników i dźwigarów. Na tej podstawie użytkownik przedmiotowego szybu zdecydował podjąć działania w tym zakresie, zgodne z § 536 ust. 1 lit. h rozporządzenia [1] oraz z zaleceniami podanymi w publikacji [2, 11].

Rys. 8. Jeden spośród zestawów wyników obliczeń współczynników bezpieczeństwa torów prowadzenia skipokłatki południowej w szybie V, odpowiadający dźwigarom rozporowym bez (a) i z (b) perforacją ścianek, w zależności od zużycia (Z) ścianek przewodników i dźwigarów głównych
