## **PROBLEMY EKSPLOATACJI WRZECION GŁOWIC PŁUCZKOWYCH\*\***

W oparciu o analizę i badania uszkodzenia wrzeciona głowicy płuczkowej Skytop 6-SX wiertnicy Skytop TR-800 przeprowadzono analizę tego węzła konstrukcyjnego. Główne parametry techniczne wiertnicy przedstawiają się następująco:

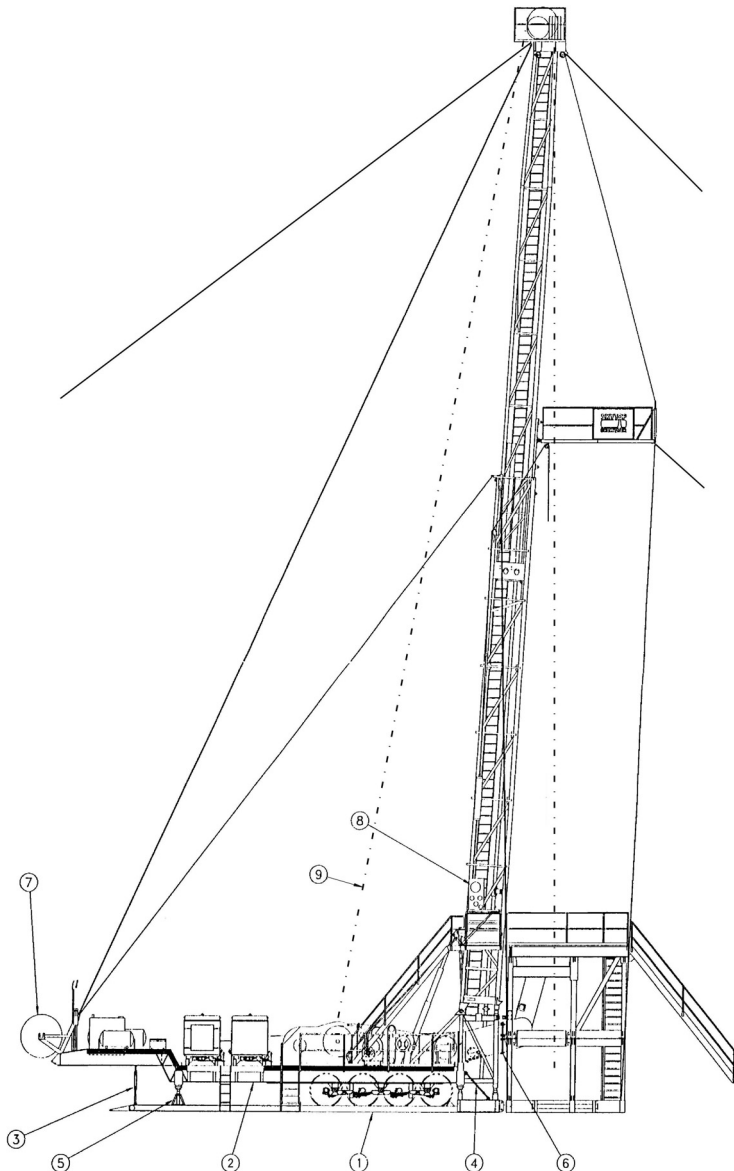
**Rys. 1.** Urządzenie wiertnicze Skytop Brewster TR-800 z maszt w pozycji roboczej.  
 1 – leżnia; 2 – naczepa; 3, 4 i 6 – śruby rzymskie; 5 – podnośniki naczepy;  
 7 – bęben zapasowej liny; 8 – ciężarowskaz; 9 – lina bębnowa

Podczas próby uwolnienia przewodu z przychwycenia przy sile napinania kolumny 1524 kN doszło do zerwania połączenia gwintowego wrzeciona, złamania masztu, upadku górnej części wraz z wielokrażkiem i głowicą płuczkową (rys. 1). W otworze pozostał przewód z graniatką wystającą ok. 5 m ponad stół wraz z zaworem nadgraniatkowym (zamkniętym po złamaniu masztu), łącznikiem z urwanym czopem wrzeciona utkwionym w mufie łącznika oraz mechanizmem do skręcania graniatki. Układ wielokrażkowy jest usytuowany w płaszczyźnie poprzecznej prostopadłej do osi wzdłużnej urządzenia wiertniczego, oznacza to, że dynamiczne napinanie kolumny przewodu może wywoływać boczne ruchy wielokrażka ruchomego z hakiem zawieszonymi na maszcie przy wahającym się jego nachyleniu.

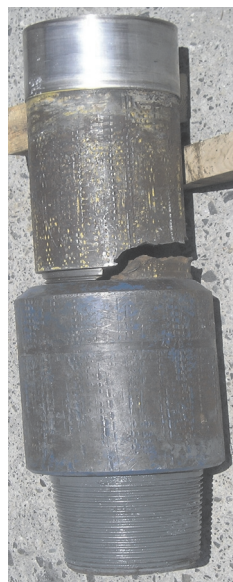
**Rys. 3.** Łącznik z wrzecionem

Charakterystyka techniczna głowicy płuczkowej Skytop Brewster 6-SX przedstawiona jest na rysunku 2. Głowica płuczkowa 6-SX z lat osiemdziesiątych była poddana, w tym także wrzeciono, w 2005 r. badaniom nieniszczącym ultradźwiękowym, niewykazując uszkodzeń gwintu. W 2006 r. wykonano łącznik mufa 5 1/2" WP lewy x czop 6 5/8" WP lewy. Średnica wrzeciona głowicy wynosiła 152,5 mm (6"), podczas gdy średnica czoła oporowego współpracującego łącznika (rys. 3) wynosiła 165,1 mm (6 1/2"). W przypadku wrzeciona brak było skosu czoła oporowego. Istotny dla właściwej pracy połączeń gwintowych podlegających zginaniu współczynnik wytrzymałości na zginanie BSR (*Bending*

*Strength Ratio*) jako iloraz wskaźnika przekroju na zginanie krytycznego mufy (w płaszczyźnie wyznaczonej przez koniec czopa) do wskaźnika przekroju na zginanie czopa w odległości 19,05 mm od czoła oporowego, jak wykazuje obliczenie, wynosi tutaj 3,44. Oznacza to, że mając wartość powyżej 3,2 tworzy on bardzo niekorzystne warunki pracy dla gwintu czopa wrzeciona, jeżeli narażony jest na zginanie.

Mała szerokość czoła oporowego wynosząca 6,5 mm stwarza konieczność szczególniego zwrócenia uwagi na odpowiedni moment skręcenia połączenia gwintowego. W tym połączeniu, co prawda nie występują naprężenia skręcające spowodowane momentem obrotowym podczas wiercenia, a jedynie naprężenia rozciągające powiększane dynamicznie o naprężenia zginające wskutek zwiększonego nachylenia masztu przy dużym obciążeniu na haku, to jednak podczas uwalniania przewodu z przychwycenia naprężenia w gwincie są znaczne. Wywołane są one dużą wolnozmienną siłą rozciągającą (ciężar przewodu oraz dodatkowa siła napinająca) oraz momentem zginającym z powodu zmiennego nachylenia masztu i odchylenia od osi otworu układu wielokrążkowego wraz z głowicą podczas operacji uwalniania. Z uwagi na uszkodzenia czopa spowodowane odkształceniami przy urwaniu niemożliwe było wykonanie wiarygodnych pomiarów wszystkich parametrów geometrycznych gwintu API 5 9/16 API LH TJ.

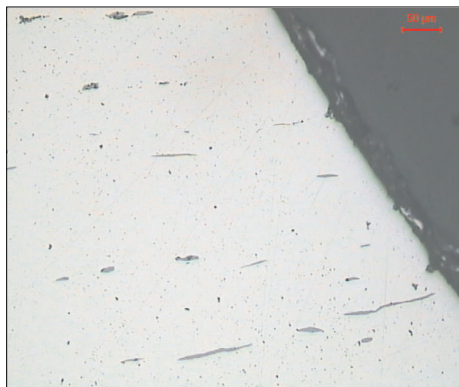
Własności mechaniczne określone w próbie na rozciąganie ( $R_e = 738$  MPa,  $R_m = 886$  MPa) oraz w próbie pracy łamania ( $KV = 14,5$  J) są od 3% do 12% mniejsze od współcześnie wymaganych dla tego rodzaju sprzętu. Znaczny rozrzut własności w poszczególnych próbach wytrzymałościowych był wynikiem niejednorodnej struktury i występowania wtrąceń niemetalicznych. Nośność tego połączenia gwintowego przy założeniu działania tylko siły wzdłużnej osiowej (5472 kN) jest znacznie większa od siły pionowej działającej podczas uwalniania przewodu z przychwycenia (1524 kN); ta duża różnica uległa zmniejszeniu przy działaniu momentu zginającego. Do urwania i złamania czopa przyczyniły się dynamiczne obciążenia osiowe i zginające.

Rysunki 4 i 5 przedstawiają wygląd struktury w rejonie pęknięcia. Stal była w stanie ulepszonym cieplnie. Jej struktura odpowiada własnościom wytrzymałościowym i poziomowi własności plastycznych.

**Rys. 4.** Pasma wtrąceń niemetalicznych w stali

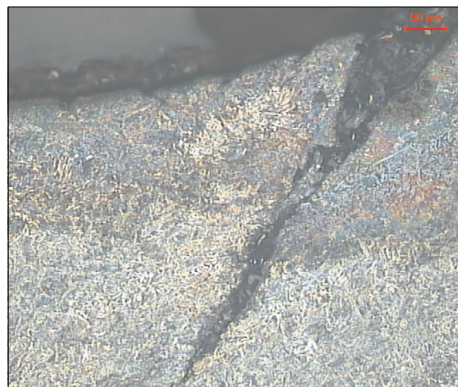
**Rys. 5.** Wyraźnie zniekształcony profil gwintu w pobliżu pęknięcia w czwartym rowku

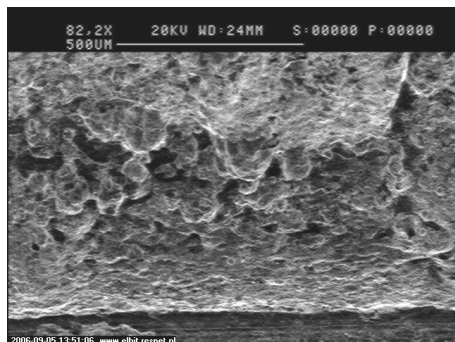
Aby określić dokładnie charakter pęknięcia przeprowadzono badania przełomów w mikroskopie skaningowym. Wygląd przełomów pokazany jest na rysunkach 6 i 7. Analiza powierzchni przełomów rozwijających się od dna gwintu wskazuje na obecność prążków zmęczeniowych.

**Rys. 6.** Wygląd pęknięcia zmęczeniowego na dnie gwintu

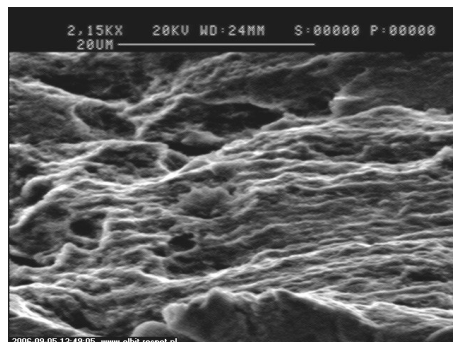
**Rys. 7.** Prążki zmęczeniowe w pobliżu dna gwintu

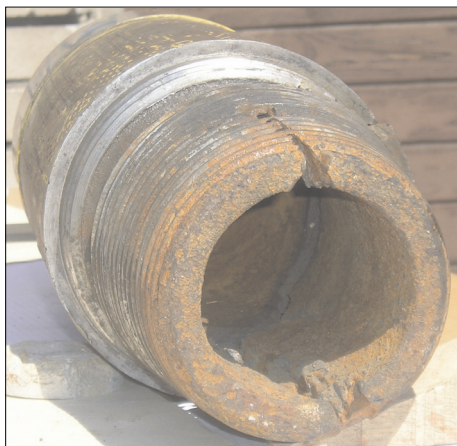
Na podstawie wyników badań i analiz stwierdzono, że przyczyną urwania i złamania czopa wrzeciona głowicy płuczkowej były czynniki eksploatacyjno materiałowe. Oględziny wykręconego czopa oraz przeprowadzone badania metalograficzne pokazały, że w rowku drugiego gwintu oraz w rowku sąsiednim występowały pęknięcia zmęczeniowe. Czoło końcowe czopa wrzeciona uległo znacznej korozji powodującej wżery w powierzchni stali (rys. 8).

**Rys. 8.** Czoło końcowe czopa (skorodowane)

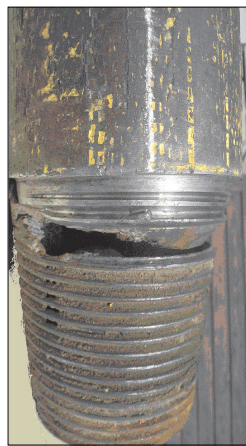
**Rys. 9.** Częstka stali w gwincie czopa

Przy skręcaniu wrzeciona i łącznika między zwojami gwintów znajdowała się obca cząstka ze stali niskowęglowej. W wyniku tarcia została ona zgrzana z powierzchnią zwoju z utworzeniem tzw. „białej warstwy”. Pozostawiona cząstka stali w gwincie (rys. 9) była przemieszczana przy dużym tarciu powiększającym moment skręcenia montażowego połą-

czenie gwintowe wrzeciona z łącznikiem powodując w ten sposób prawdopodobne niewystarczające skręcenie. Szczelność i sztywność połączenia gwintowego poza dużymi naprężeniami stykowymi między graniami gwintu zapewnia przede wszystkim duże naprężenie stykowe między czołami oporowymi czopa i mufy. Z powodu tej cząstki zazębienie między czopem a łącznikiem nie było właściwe. Po stronie przegrzanej cząstki obcego metalu gwint był zazębiony tylko częściowo na głębokość około 2 mm. Po przeciwnej stronie zazębienie było pełne. W efekcie, przy występowaniu momentu gnącego w połączeniu w procesie pracy układu głowica-wielokrażek z hakiem, w strefie najbardziej obciążonych gwintów (drugi i trzeci) pojawiły się pęknięcia zmęczeniowe (rys. 10). Za pierwszym zwojem gwintu nie występowały pęknięcia, gdyż gwint ten był mniej obciążony w wyniku braku styku z mufą na odcinku jej wewnętrznego odsadzenia.

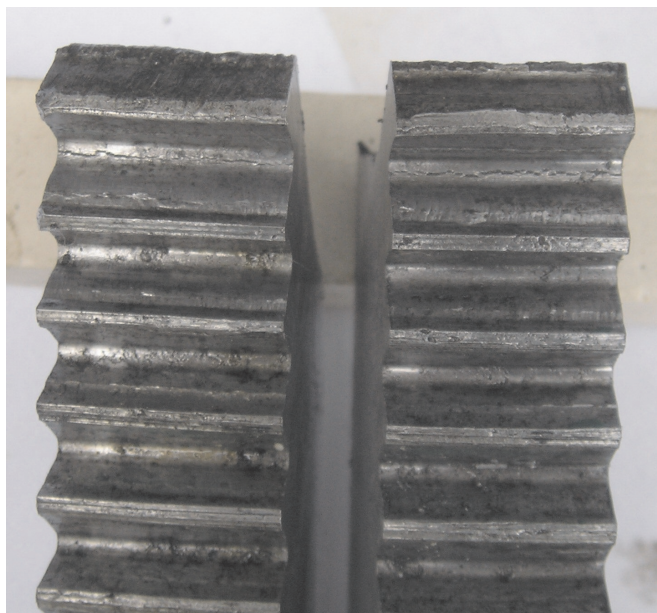
**Rys. 10.** Pęknięcie czopa wrzeciona w rowku gwintu

Eksploatacja tak skręconego układu przy występowaniu drgań wzdłużnych i gnących spowodowała rozwijanie się pęknięcia zmęczeniowego najpierw do głębokości 1 do 2 mm, a następnie do 15 mm, gdy nastąpiło urwanie i złamanie wrzeciona głowicy i uszkodzenie masztu. Wcześniejsze pęknięcia zmęczeniowe przy zmiennym widmie tętniących naprężeń rozciągających połączonych z obrotowym zginaniem początkowo sięgające głębokości 1 mm stanowiły dużą koncentrację naprężeń. Należy równocześnie dodać, że same gwinty, tzn. dna ich rowków stanowią karby będące ogniskiem pęknięć zmęczeniowych. Nieduża powierzchnia złomu zmęczeniowego świadczy równocześnie o znacznym przeciążeniu przekroju krytycznego na skutek dynamicznych naprężeń rozciągających sumujących się z naprężeniami zginającymi. Niewysokie własności wytrzymałościowe materiału wrzeciona sprzyjają także powstaniu naprężeń krytycznych w pierwszych zwojach gwintu czopa.

Ograniczenie występowania pęknięć zmęczeniowych stanowiących o wytrzymałości obciążanego elementu jest m.in. celem badań nieniszczących sprzętu wiertniczego; jakość ich należy stale doskonalić.
