# Charakterystyka mikrostruktury i własności materiałów stosowanych do wyrobu kling szermierczych

AGH Akademia Górniczo-Hutnicza, Wydział Inżynierii Metali i Informatyki Przemysłowej, Kraków

## CHARACTERIZATION OF MICROSTRUCTURE AND PROPERTIES OF MATERIALS USED IN FENCING BLADES

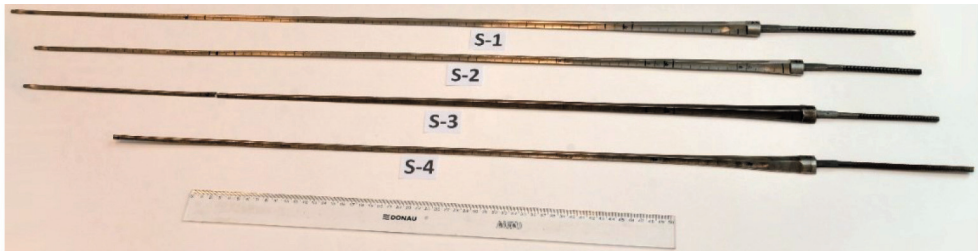
Rys. 1. Dostarczone do badań klingi szpadowe

Do badań dostarczono cztery klingi (rys. 1) wykorzystywane na treningach nowoczesnej szermierki klasycznej: trzy klingi jednego producenta po różnych etapach eksploatacji (S-1, S-2, S-3) oraz jedną zniszczoną klingę od drugiego producenta (S-4).

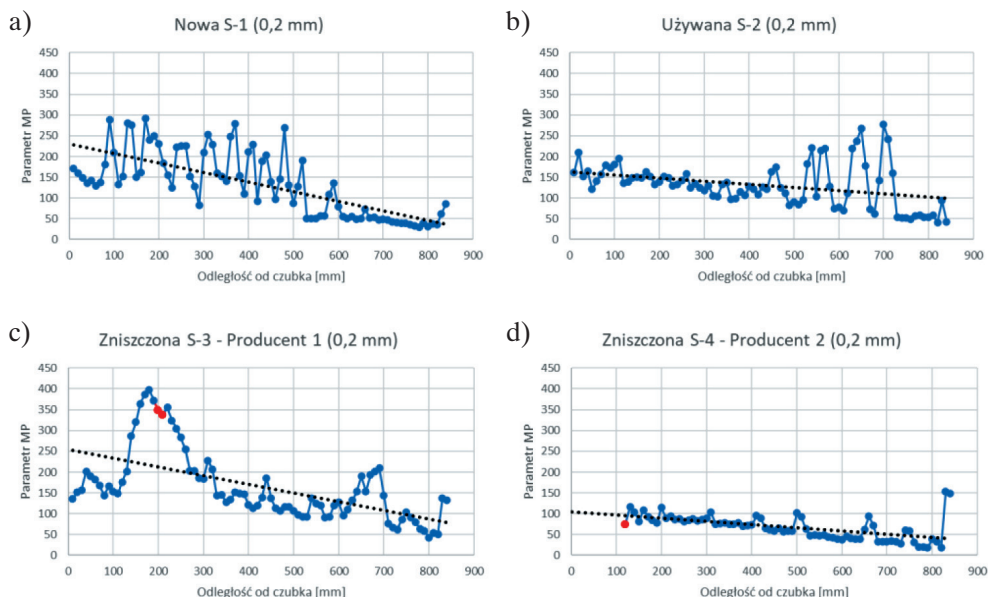
**Rys. 2.** Zestawienie wyników pomiarów parametru MP na głębokości 0,2 mm kling w stanie dostawy

Zauważyć można, że parametr MP w nieużywanej klindze S-1 (rys. 2a) zmienia się od ok. 180 na czubku do ok. 35 przy rękojeści. Ze względu na geometrię klingi i specyfikę technologii jej wykonania, a w szczególności jej obróbkę cieplną (hartowanie), parametr MP powinien wzrastać w kierunku rękojeści, ponieważ niższa twardość rzutuje na zwiększoną wartość parametru MP (Nahak 2017). Tymczasem pokazane na rysunku 4 zmiany mają trend odwrotny. Najbardziej prawdopodobne są trzy przyczyny takiej sytuacji:

Na rysunku 2a można również zauważyć, że w odległości od ok. 80 mm od czubka aż do ok. 520 mm występują skokowe zmiany parametru MP. Można przypuszczać, że przyczyną takich zmian jest także specyfika procesu produkcji, np. związana z technologią kucia klingi lub sposobem jej szlifowania.

Na rysunku 2b pokazano zmiany parametru MP na kładzie S-2 od producenta 1 użytkowanej przez ok. 24 miesiące. Zależność ta różni się znacząco od tej pokazanej na rysunku 2a. Przede wszystkim zauważyć można, że zależność nie ma już skokowego charakteru w części klingi pomiędzy czubkiem a punktem oddalonym o 500 mm. Może to być związane z częstym plastycznym wyginaniem klingi podczas treningów (Kibaroglu i in. 2017). Klinga po odkształceniu jest zazwyczaj ręcznie naprostowywana, co wprowadza do niej dodatkowe naprężenia, które prawdopodobnie kompensują naprężenia związane z wytwarzaniem.

Należy też zauważyć lokalny wzrost wartości parametru MP w części zbliżonej do rękojeści oraz skokowy charakter wykresu w tym obszarze. Można przypuszczać, że jest on związany z ze sposobem posługiwania się szpadą i stawiania zasłon, bowiem ta część klingi często używana jest do parowania natarć przeciwnika. Może to powodować liczne drobne odkształcenia i wyszczerbienia, co również wpływa na lokalną relaksację naprężeń względem ich poziomu po procesie produkcji (por. rys. 2a).

Pokazany na rysunku 2c wykres ilustrujący zmiany parametru MP w zniszczonej kładzie S-3 różni się zasadniczo od wykresów na rysunkach 2a i 2b. Najważniejszą różnicą jest silny wzrost parametru MP w bezpośrednim sąsiedztwie przełomu. Najprawdopodobniej jest to efekt całkowitej relaksacji naprężeń ściskających w tym obszarze, który następuje w momencie złamania klingi.

W kładzie S-4 (rys. 2d) wartości parametru MP są znacząco niższe, zmieniając się od ok. 70 przy przełomie do ok. 10 przy rękojeści z nielicznymi lokalnymi skokowymi zmianami. Z jednej strony tak niskie wartości MP wskazywać mogą na większą twardość klingi, z drugiej – na znacznie większy poziom naprężeń ściskających w kładzie S-4 w porównaniu z klingami S-1, S-2 i S-3. Równocześnie zauważalnie inny charakter wykresu sugeruje różnice w procesie produkcyjnym, potwierdzając, że klinga ta pochodzi od innego producenta i, jak wynika z tabeli 1, wykonana jest z innego materiału.

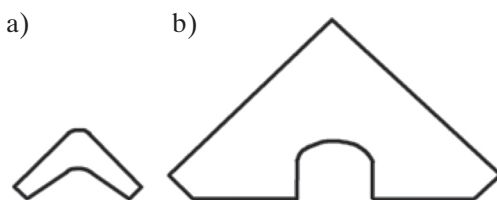
**Rys. 3.** Geometria przekroju poprzecznego klingi w jej różnych częściach:  
a) przy czubku; b) przy rękojeści

- 2) Wycięty rowek na kabel sygnalizacyjny. Ten element jeszcze bardziej obniża iloraz objętości materiału i powierzchni, ponieważ objętości ubywa, a powierzchnia jest w większym stopniu rozbudowana. Sprawia to, że naprężenia ściskające mogą być generowane w jeszcze mniejszej objętości materiału (por. rys. 3), przez co łatwiej są rozpraszane.

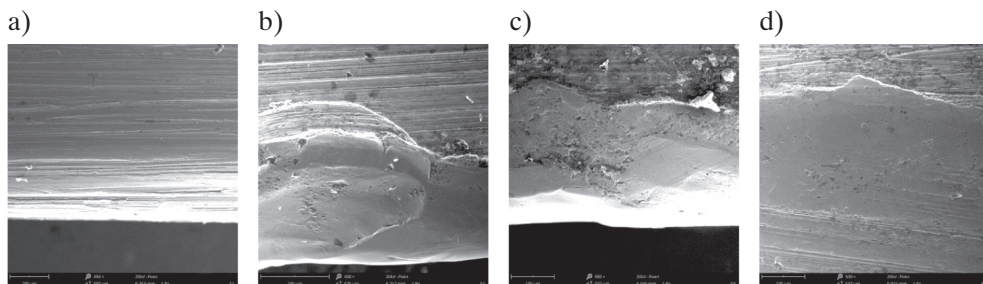
**Rys. 4.** Fotografie SEM okolic krawędzi kling: a) S-1; b) S-2; c) S-3; d) S-4

Obserwacje SEM potwierdzają, że klinga S-1 jest klingą nową (nieużywaną). Na rysunku 4a widać, że na jej powierzchni widoczne są wyłącznie rysy po szlifowaniu.

Na obrazie krawędzi klingi używanej S-2 (rys. 4b) nie widać już rys po szlifowaniu, a jedynie płaskie, silnie odkształcone obszary wskazujące na płynięcie materiału od krawędzi ku górze. Jest to prawdopodobnie efekt wielokrotnych zderzeń z innymi klingami podczas starć szermierczych. Co ważne, wewnątrz odkształconych obszarów pojawiają się zauważalne mikropęknięcia, co przy dalszym użytkowaniu może powodować poważniejsze wyszczerbienia również prowadzące do zniszczenia.

Podobnie do poprzedniej wygląda pokazana na rysunku 4c krawędź klingi S-3 (użytkowanej i zniszczonej). W tym przypadku na odkształconych obszarach widoczne są także wtórne defekty, takie jak mikropęknięcia i wyszczerbienia w odkształconej plastycznie warstwie. Sugeruje to, że klinga ta najprawdopodobniej była dłużej użytkowana.

Krawędź klingi S-4, która również uległa zniszczeniu, ale pochodziła od innego producenta (rys. 4d), także wygląda podobnie do krawędzi klingi S-2. W tym jednak przypadku odkształcona plastycznie warstewka obejmuje większy obszar od krawędzi w porównaniu z obiema wcześniej omówionymi klingami. Jest to najprawdopodobniej skutek nieco mniejszej zawartości węgla w materiale tej klingi, co mogło spowodować łatwiejsze odkształcanie się jej powierzchni podczas starć.

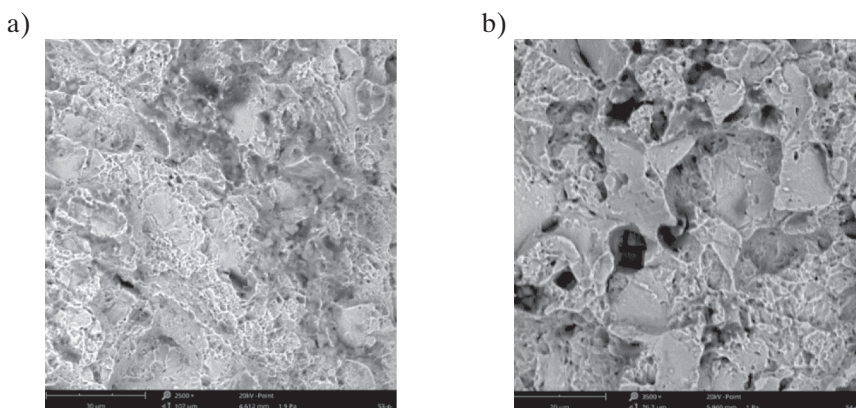
**Rys. 5.** Analiza SEM przełomów złamanych kling S-3 (a) i S-4 (b)

Na rysunku 5 pokazano przełomy, które powstały po złamaniu kling S-3 i S-4. Jak widać na rysunku 5a, w przypadku klingi S-3 przełom ma charakter mieszany, z dominującym jednak udziałem przełomu ciągliwego. Również w przypadku klingi S-4 (rys. 5b) dominuje przełom ciągliwy. Można wprowadzić zauważyć płaskie obszary przełomu, które mogłyby wskazywać na ich kruchy charakter, ale bardziej prawdopodobną przyczyną ich pojawienia się wydaje się „zaklepywanie się” powierzchni nierozwiniętego pęknięcia podczas korzystania z takiej częściowo pękniętej klingi.

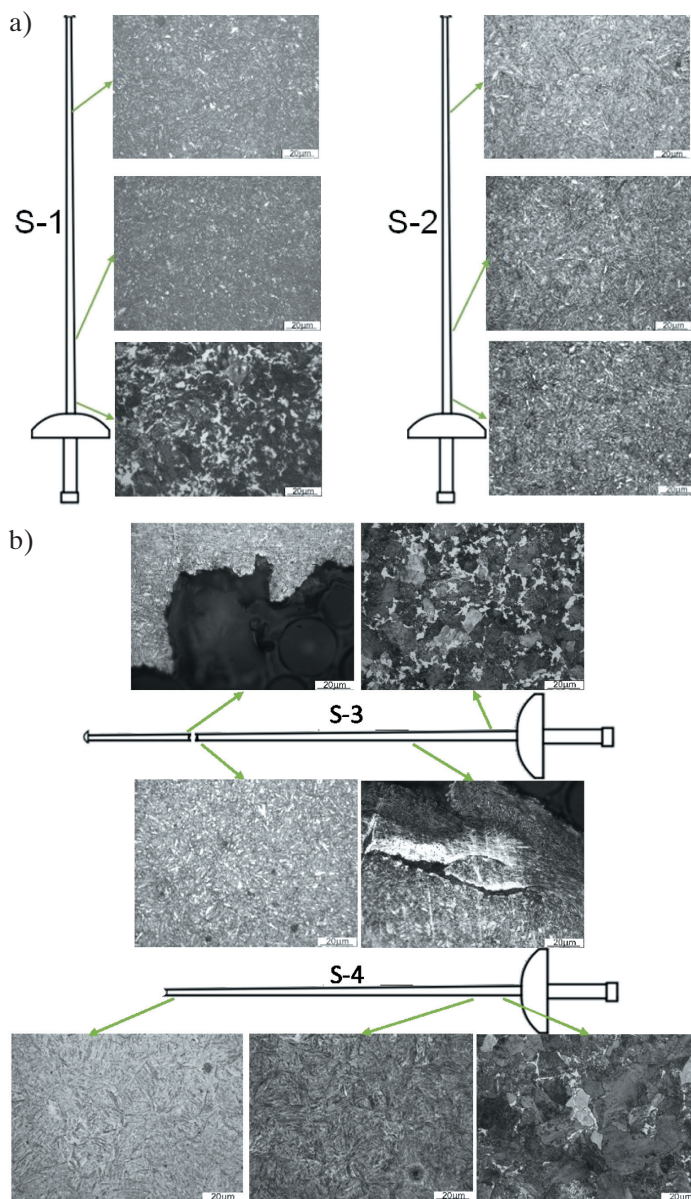
Rys. 6. Mikrostruktura badanych kling: a) niezniszczonych; b) zniszczonych

Jak można zauważyć, w przypadku wszystkich kling od wierzchołka do pewnej odległości od rękojeści występuje jedynie faza o charakterze iglastym, będąca najprawdopodobniej martenzytem odpuszczonym. W przypadku klingi S-4 należy jednak zwrócić uwagę na różnice w morfologii martenzytu względem kling od producenta 1. O ile w przypadku kling S-1, S-2 i S-3 morfologia ujawnionego martenzytu jest zbliżona, o tyle w przypadku klingi S-4 jest ona różna w każdym z miejsc, gdzie ta faza występuje. Wynikać to może z jednej strony z użycia innego materiału (niższa zawartość węgla) (Ji i in. 2011), z drugiej zaś strony może to być efekt innej technologii obróbki cieplnej.

Warto zwrócić też uwagę na zgład wykonany na kładzie S-3 w odległości ok. 600 mm od wierzchołka. Widoczny jest na nich odkształcony plastycznie fragment materiału, który najprawdopodobniej powstał w trakcie użytkowania. Potwierdza to wnioski z obserwacji tej klingi przedstawione na rysunku 2.

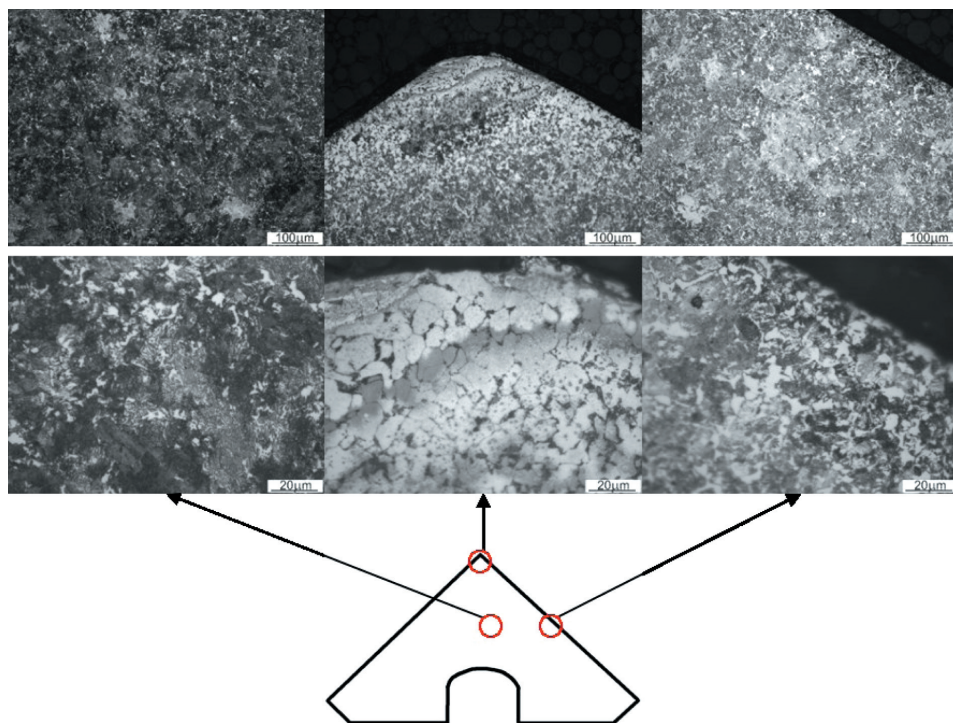
Rys. 7. Mikrostruktury ujawnione na zgładzie poprzecznym w pobliżu rękojeści klingi S-1

Na przekroju tej próbki nie stwierdzono w ogóle struktury martenzytycznej. Dominuje struktura charakterystyczna dla stali podeutektoidalnej, tj. ferrytyczno-perlityczna, z przeważającym udziałem perlitu. Ponadto widać, że mikrostruktura w pobliżu powierzchni na tym fragmencie klingi S-1 jest odwęglona. Szczególnie dobrze widoczne jest to na obszarze w pobliżu krawędzi klingi, gdzie dominuje mikrostruktura ferrytu.

Takie zmiany mikrostruktury sugerują, że – w przeciwieństwie do pozostałej części klingi S-1 (rys. 6) – ten jej fragment nie uległ zahartowaniu podczas obróbki cieplnej. Odwęglenie przy krawędzi wskazuje, że nastąpiło działanie wysokiej temperatury (austenitizowanie), jednak podczas chłodzenia w tym fragmencie klingi na całym przekroju nie osiągnięto prędkości krytycznej, np. na skutek zbyt płytkiego zanurzenia klingi w ośrodku chłodzącym.

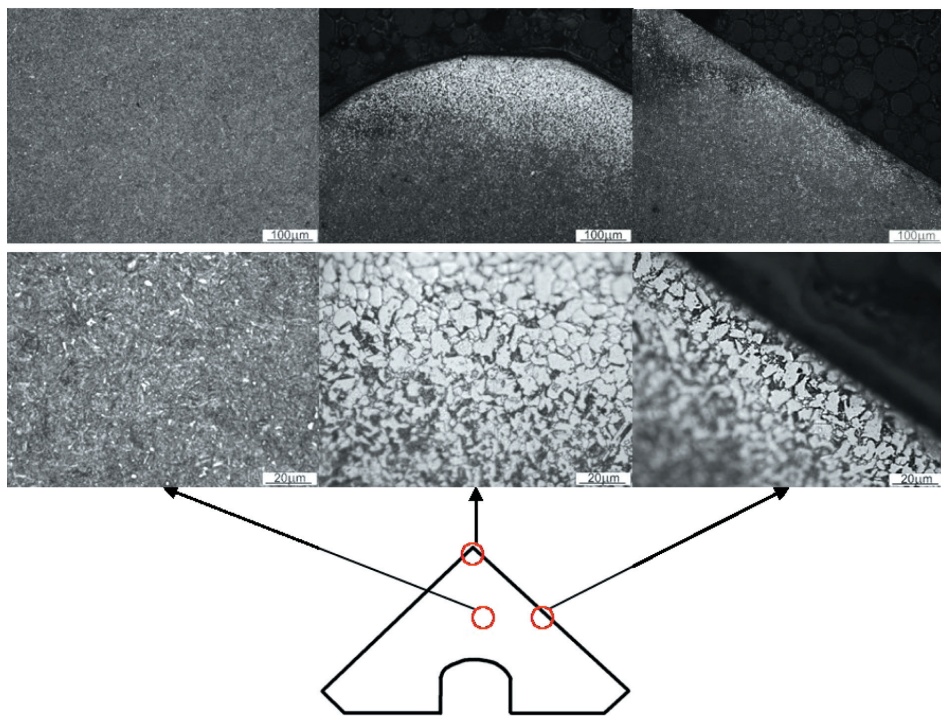
**Rys. 8.** Mikrostruktury ujawnione na zglądzie poprzecznym w pobliżu rękojeści klingi S-2

Na rysunku 8 pokazano mikrostrukturę próbki wyciętej w pobliżu rękojeści klingi S-2. Najistotniejszą różnicą w porównaniu z klingą S-1 jest to, że tutaj w rdzeniu klingi wystąpiła mikrostruktura iglasta. Najprawdopodobniej jest to wspomniany już martenzyt, co sugeruje, że podczas obróbki cieplnej w przeciwieństwie do klingi S-1 ta część klingi S-2 uległa zahartowaniu. Wskazuje to na możliwe różnice w wytwarzaniu kling S-1 i S-2, mimo że pochodzą one od tego samego producenta i należą do tej samej linii wyrobów.

W tym obszarze klingi S-2 również stwierdzono odwęglenie w pobliżu krawędzi, w którym dominuje mikrostruktura ferrytyczna. Odwęglenie materiału podczas obróbki cieplnej najprawdopodobniej uniemożliwiło zahartowanie tego obszaru klingi, pozostawiając drobne obszary ferrytu przy powierzchni.

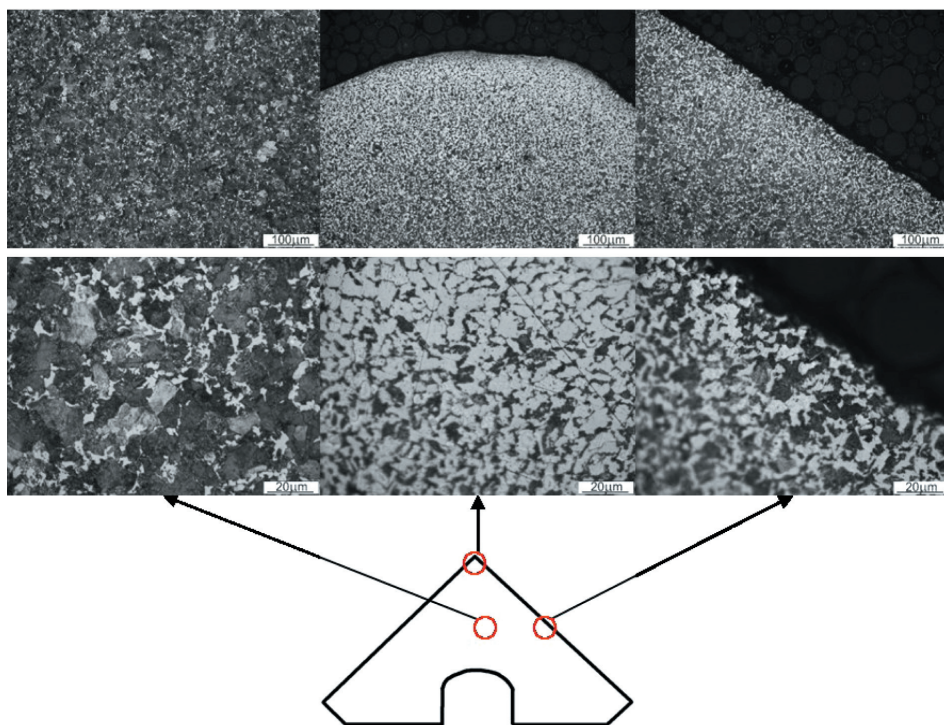
**Rys. 9.** Mikrostruktury ujawnione na zglądzie poprzecznym w pobliżu rękojeści klingi S-3

Na rysunku 9 przedstawiono zdjęcia mikrostruktur klingi S-3. Można zauważyć, że analogicznie do klingi S-1 mikrostruktura w rdzeniu ma charakter ferrytyczno-perlityczny, a przy powierzchni występuje odwęglenie. Jest ono jednak silniejsze, co może wskazywać na zastosowanie innych parametrów w trakcie obróbki cieplnej tej klingi (Zhang i in. 2013).

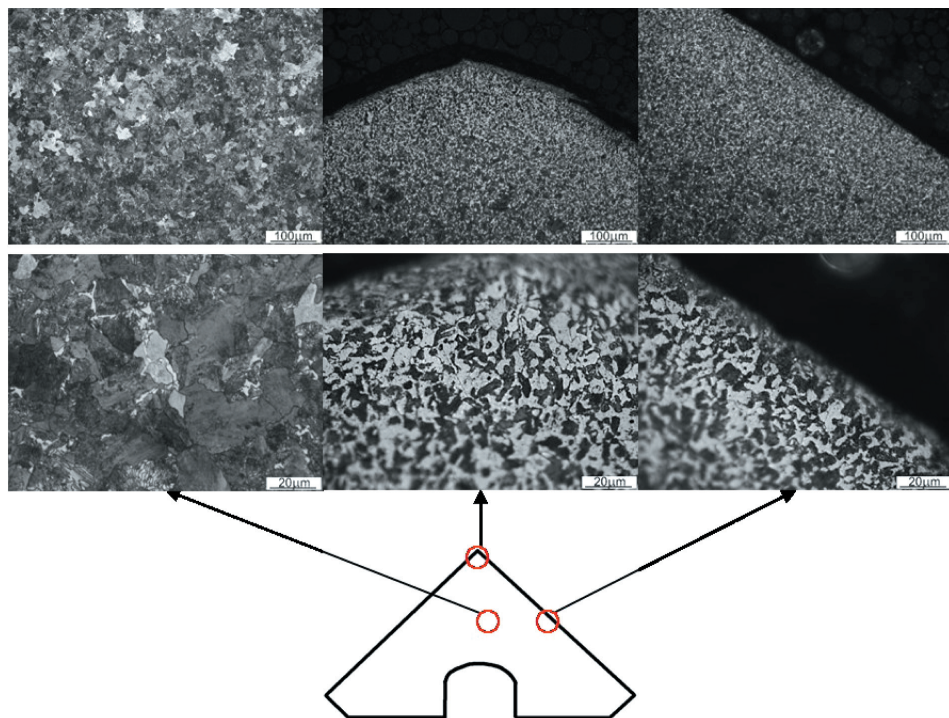
**Rys. 10.** Mikrostruktury ujawnione na zglądzie poprzecznym w pobliżu rękojeści klingi S-4

Jak widać, tutaj na całym przekroju występuje mikrostruktura ferrytyczno-perlityczna. Brak efektów koagulacji cementytu wskazuje, że ten obszar klingi S-4

(od producenta 2) był poddawany austenitzowaniu, jednak podobnie jak w klingach S-1 i S-3 również nie był on chłodzony na tyle szybko, aby utworzył się martenzyt.

Ponadto na pokazanych na rysunku 10 obrazach mikrostruktur widoczny jest znaczny rozrost ziarna w rdzeniu. Kolonie perlitu w tym przypadku są znacznie większe niż w klingach od producenta 1. Jest to zapewne efekt zastosowania wyższej temperatury austenitzowania (Lee i Lee 2008) – co najprawdopodobniej związane było z innym składem chemicznym materiału klingi S-4 i niższą zawartością węgla. W klingie tej wystąpiło również najłabsze odwęglenie obszarów leżących przy powierzchni. Oznacza to, że proces obróbki cieplnej klingi S-4 wyraźnie różni się od procesów obróbki kling S-1, S-2 i S-3, ale – co ważne – w przypadku tej klingi zastosowano skuteczną ochronę przed odwęgleniem.

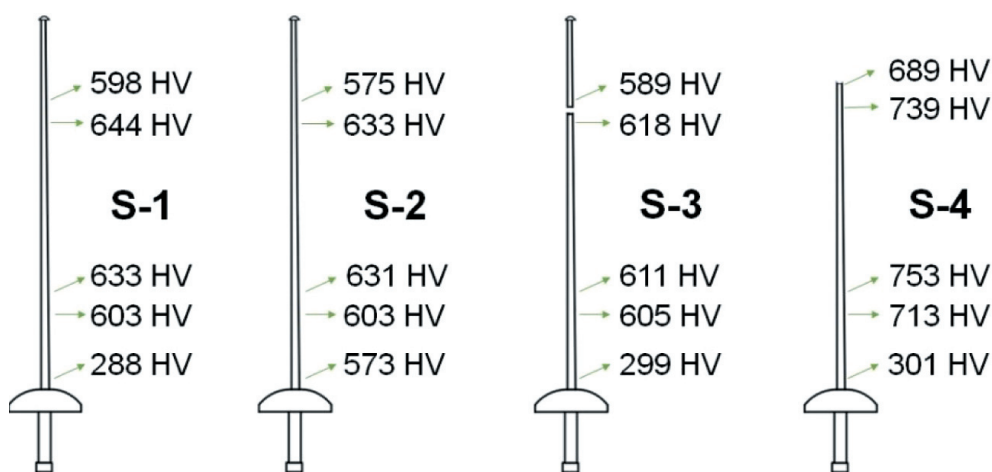
Rys. 11. Wyniki pomiarów twardości na zglądach poprzecznych badanych kling

Analizując wyniki tych pomiarów dotyczące kling od producenta 1 (klingi S-1, S-2 i S-3), łatwo stwierdzić, że ich twardość pozostaje podobna i spada dopiero w pobliżu rękojeści. W klingach S-1 i S-3 przy rękojeści twardość wynosi ok. 30 HV, co potwierdza ujawnioną w tym miejscu mikrostrukturę ferrytyczno-perlityczną (por. rys. 7 i 9). Pokazany charakter zmian twardości najprawdopodobniej związany jest z technologią obróbki cieplnej kling, tj. hartowania i średniego odpuszczania. Ponieważ klingi mają większe pole przekroju przy rękojeści niż przy wierzchołku, zmienia się również prędkość chłodzenia podczas hartowania, która jest największa przy wierzchołku, co powoduje powstawanie w tym obszarze większej ilości martenzytu.

W przypadku klingi S-4 również zauważalny jest spadek twardości w kierunku rękojeści, a najniższą twardość ponownie zaobserwowano bezpośrednio przy rękojeści. Co ważne, twardość w tym miejscu na obu klingach jest bardzo zbliżona.

Przede wszystkim stwierdzono wyższą twardość tej klingi, co potwierdza zarówno wyniki wcześniejszych pomiarów parametru MP (rys. 2d), jak i wyniki obserwacji metalograficznych (rys. 6). Dość zaskakujące jest to, że klinga S-4, której analiza składu chemicznego wykazała najniższą zawartość węgla (por. tab. 1), cechuje się najwyższymi twardościami na niemal całej długości. Zapewne jest to efekt obróbki cieplnej, której ta klinga została poddana, tzn. prawdopodobnie została odpuszczona przy niższych temperaturach od kling pochodzących od producenta 1. Spowodowało to z jednej strony osiągnięcie wyższych twardości po obróbce cieplnej, ale mogło to się wiązać ze spadkiem udarności i spowodować jej przedwczesne zniszczenie.
