## GÓRNICZO-KONSERWATORSKIE PRACE ZABEZPIECZAJĄCE ZABYTKOWE WYROBISKA „ZEJŚCIA KALWARIA” NA POZIOMIE SOBIESKI W KOPALNI SOLI „BOCHNIA”

### 1. Wprowadzenie

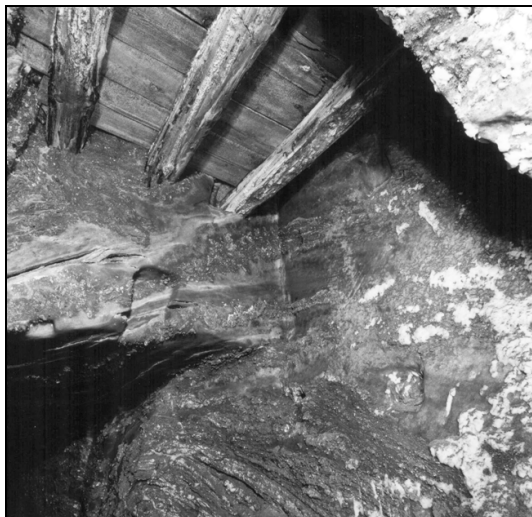
funkcjonowała w nim kaplica. Natomiast na wschód od tego miejsca, w stropie podłużni Sobieski, widoczny jest zabonowany fragment wlotu szybiku Jana Kazimierza (rys. 3), przebitego w około XVII w. [3, 4, 8].

W podłużni, w rejonie szybiku Jana Kazimierza i komory Maria Magdalena, obserwuje się zjawiska wtórnej krystalizacji soli w postaci gąbczastych narostów (tzw. kalafiorów), spowodowane migracją wód wzdłuż starszych, XVII i XVIII — wiecznych wyrobisk (rys. 3 i 4). W rejonie skrzyżowania z poprzecznikiem Anguła proces ten ujawnia się także tworzeniem się stalaktytów i niewielkich stalagmitów oraz pól solnych (rys. 5).

**Rys. 3.** Podłużnia Sobieski w rejonie szybiku Jana Kazimierza — przed wykonaniem prac rewaloryzacyjnych

rza. W pierwszym przypadku strop i ocios południowy podłużni zabezpieczono obudową całodrzewną, natomiast ocios północny zabudowano murem z kostki solnej, upodatkowanej drewnem (rys. 4). Przekrój szybiku nad stropem podłużni Sobieski zamknięto stropnicami z wykładką z desek (rys. 3), jego odcinek poniżej spągu podłużni wypełniono podsadzką.

Pod szybikiem Jana Kazimierza, w istniejącej obudowie wymieniono zniszczone elementy drewniane (rys. 4) oraz przebudowano ocios północny wykonując obudowę ze stojaków. W Komorze Maria Magdalena przebudowano istniejącą obudowę półodrzeziową (rys. 11) wymienianając wszystkie osłabione i zniszczone drewniane elementy.

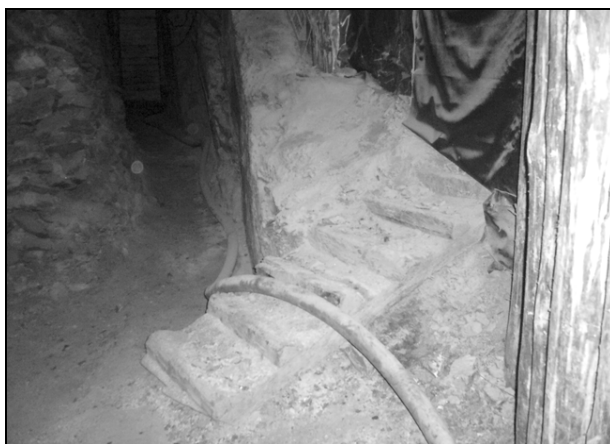
W poprzeczniku Reichetzer V, na skrzyżowaniu z podsadzonym już wyrobiskiem, zastosowano obudowę podporową, w formie skrzyżowania drewnianego, stanowiącego kontynuację pierwotnie wykonanej obudowy zabezpieczającej strop i ociosy tego fragmentu chodnika (rys. 7). Ociosy częściowo zabudowano obudową organową, natomiast strop zabezpieczono stosując stropnice z wykładką drewnianą. Zarówno organy jak i stropnice wykonano z drewnianych stempli o średnicy 200 mm. Podczas przebudowy tego skrzyżowania odsłonięto fragment drewnianego zejścia schodowego (rys. 8).

**Rys. 8.** Odsłonięty podczas prac zabezpieczających fragment schodów w poprzeczniku Reichtzer V
