*Badania nieniszczące głównych (wytypowanych) elementów silników gazowych, w celu wypracowania programu zmiany systemu przeglądów okresowych silników*

Autor: mgr inż. Grzegorz Grzywnowicz

Kraków, 2023

Non-destructive testing of the main (selected) components of  
gas engines, with a view to developing a programme for  
changing the engine periodic inspection system

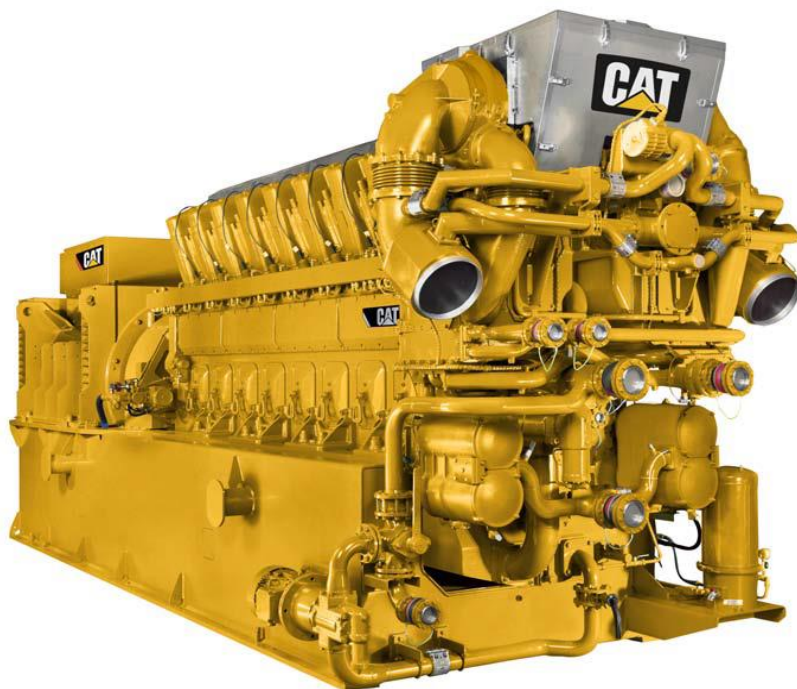
Rys. 3 Silnik typ CG 260 – 16 (oznaczenie silnika)

Poniżej (Rys. nr 3), w celu przybliżenia urządzenia techniczno-produkcyjnego jakim jest silnik, który będzie stanowił bazę badawczą (stanowisko badawcze) dla wypracowania konkretnych rozwiązań związanych z tematem pracy, przedstawiono krótki opis techniczny przykładowej jednostki silnikowej.

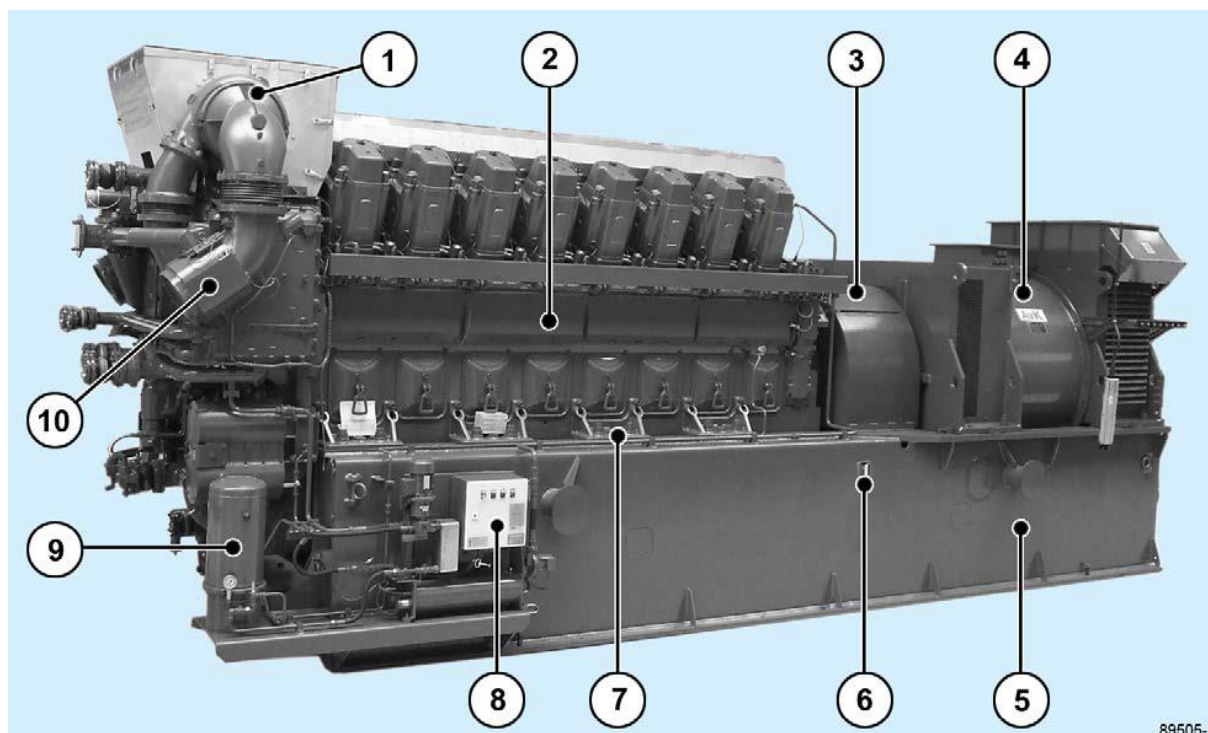
89505-1

1. Turbosprężarka
2. Silnik
3. Koło zamachowe / Sprzęgło
4. Generator
5. Rama podstawowa
6. Tabliczka znamionowa agregatu
7. Łożyskowanie silnika
8. Elektryczny podgrzewacz
9. Filtr oleju smarowego strumienia pobocznego
10. Mieszacz gazu i powietrza

Poniżej (Rys. nr 4 i Rys. nr 5) zaprezentowano dwie fotografie silnika na których zobrazowano jego najważniejsze podzespoły i elementy.

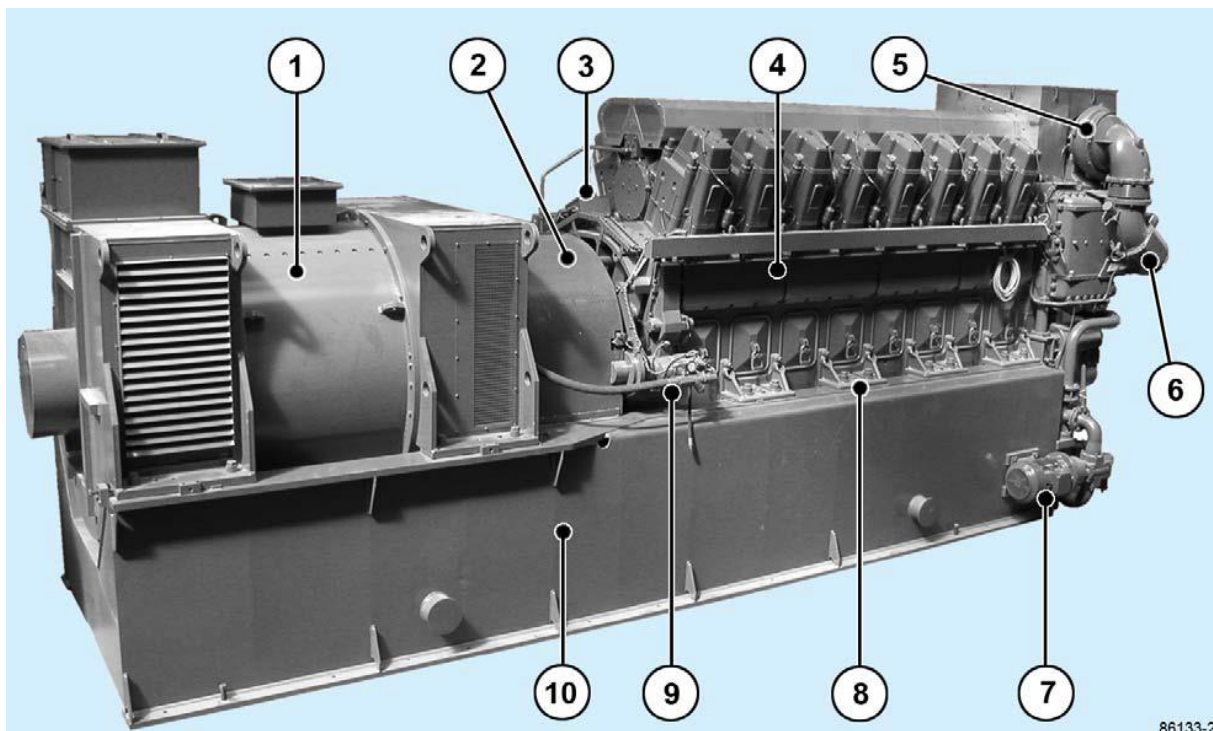
Rys. 5 Podstawowe podzespoły i elementy silnika - Strona prawa silnika

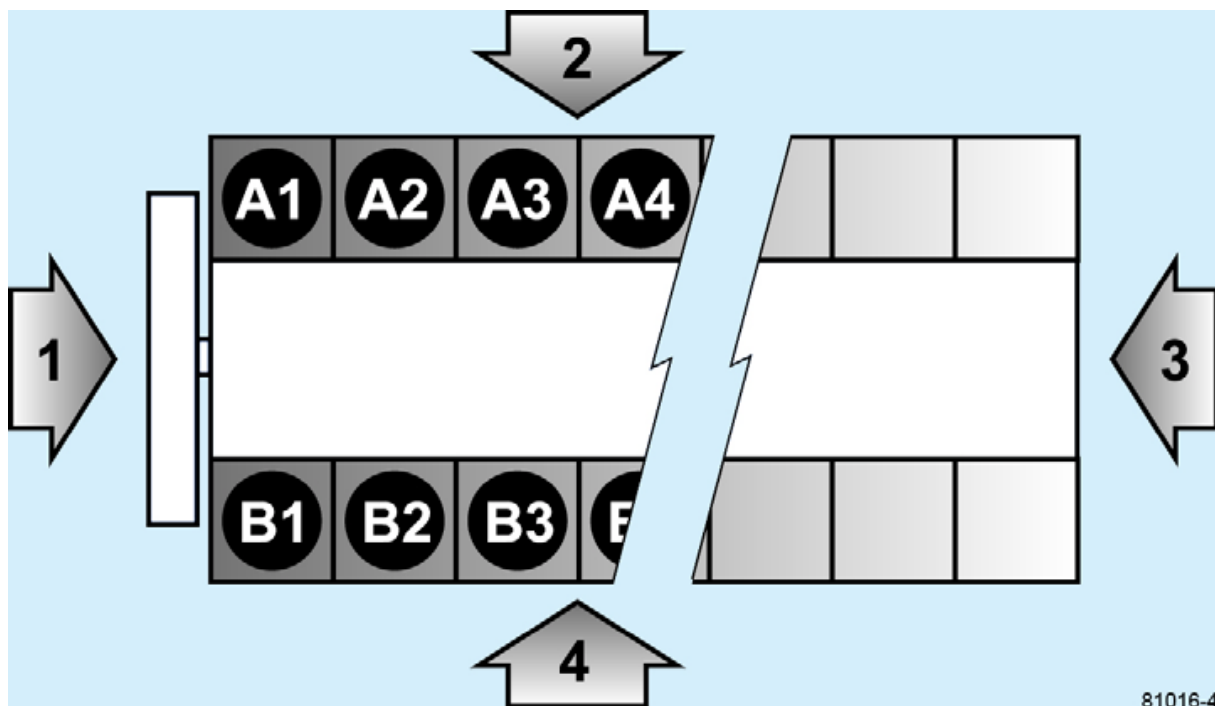
Rys. 6 Oznaczenie stron silnika, numeracja cylindrów i kierunek obrotu silnika.

W celu usystematyzowania procesów pomiarowych oraz badawczych poniżej (Rys. nr 6) przedstawiono systematykę oznaczania stron silnika i numeracji cylindrów. Należy dodać, że przytoczone oznaczenie jest stosowane w standardowych procedurach technicznych przy wykonywaniu przeglądów silników jak i w sytuacji usuwania awarii.

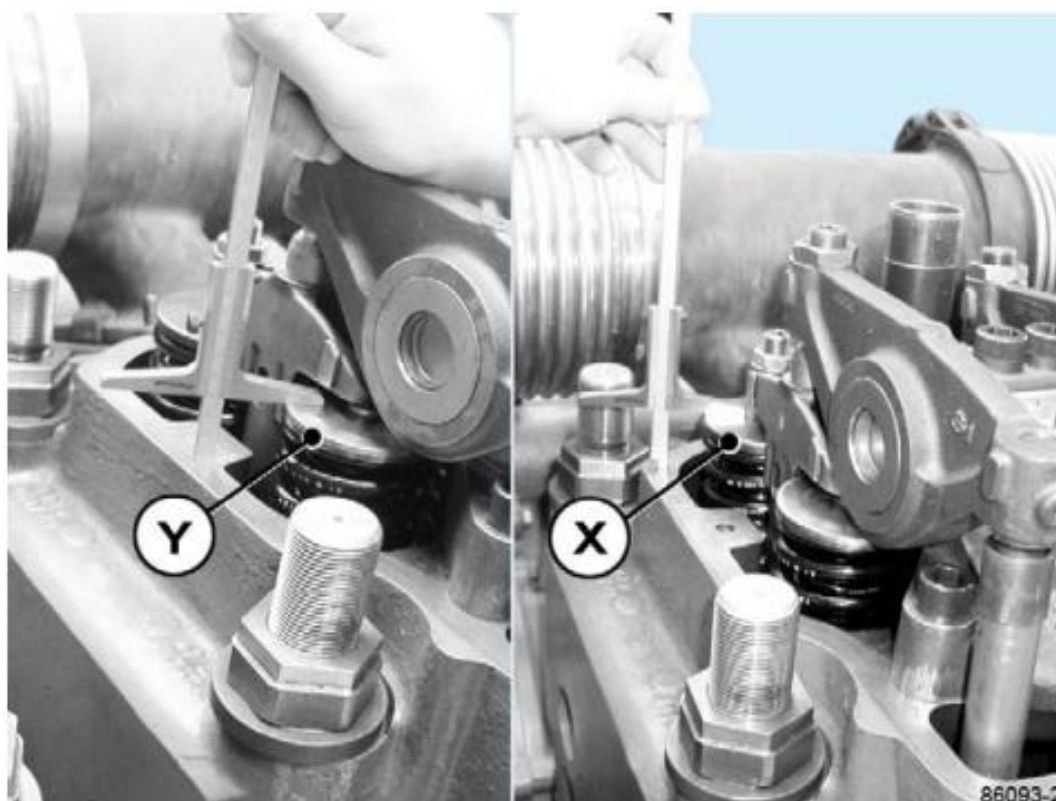
Rys. 7 Pomiar zbicia trzonka zaworowego [10]

W celach badawczo-pomiarowych wielkością na której skoncentrowano się oraz poddano badaniom i analizie jest wartość luzu zaworowego obrazowaną przez wartość zbiecia trzonka zaworów w gniazdach zaworowych. Parametr ten obrazuje nam wartość luzu zaworowego oraz zużycie zaworu i siedziska zaworowego. Z punktu widzenia eksploatacyjnego jest to wartość kluczowa i wiodąca, pokazująca moment dochodzenia zaworu (trzonka zaworowego i gniazda) do wartości granicznych przy których eksploatacja silnika wiąże się z ryzykiem trwałego uszkodzenia głowicy zaworowej. Eksploatacja oraz powtarzające się cykle pracy zaworów wlotowych i wylotowych skutkują zużyciem zaworów jak i siedzisk zaworowych. Do pomiarów zbiecia trzonka zaworowego użyto głębokościomierza suwmiarkowego o dokładności pomiarowej 0,1 mm. Pomiar polega na zmierzeniu wartości (przy zamkniętym zaworze) od górnej misy / talerzyka sprężyny do powierzchni uszczelniającej pokrywę głowicy cylindra. Idę pomiaru przedstawia na Rys. nr 7. Pomiar dokonywany był zgodnie z zaleceniami DTR [10], tj. zgodnie z kolejnością zapłonu zaczynając od cylindra A 1 i kończąc na cylindrze B 8.

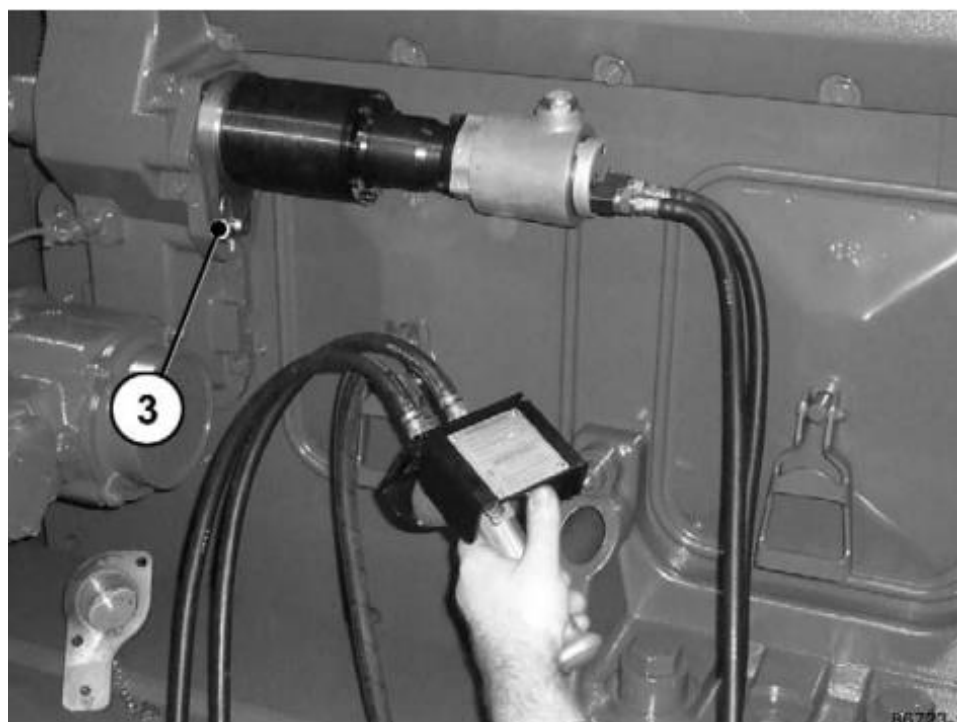
Do obrotu wałka rozrządu, w celu uzyskania zamknięcia zaworu / zaworów i wykonania pomiarów, wykorzystywany jest specjalistyczny przyrząd (Rys. nr. 8), który montowany jest na końcówce wału. Urządzenie jest zasilane sprężonym powietrzem.

Rys. 8 Przyrząd do obrotu wałka rozrządu [10]

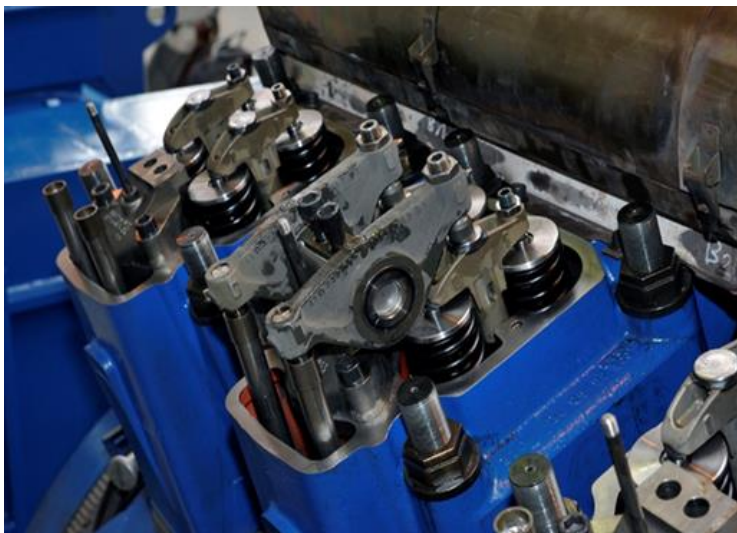
*Rys. 11 Zdjęcie układu zaworowego cylindra silnika SG 1*

Głowice cylindrów są produkowane podobnie jak skrzynia korbową ze specjalnego odlewane stopu. Na każdym cylindrze jest zamontowana pojedyncza głowica cylindra. Głowice cylindrów są chłodzone cieczą oraz są zintegrowane z układem chłodzenia silnika. Głowice cylindra posiadają cztery zawory, tzn. na każdy cylinder przypadają dwa zawory wlotowe odpowiedzialne za optymalne napełnienie, oraz dwa zawory wylotowe, odpowiedzialne za szybkie ujęcie spalin. Odporne na wysoką temperaturę zawory są umieszczone w pierścieniach gniazda zaworu. Zawory są „sterowane” przy wykorzystaniu sprawdzonej i niezawodnej techniki, stosującej poprzeczkę zaworów. Stosowany układ „sterowania” zaworów za pomocą poprzeczki jest bardzo odporny na zużycie i łatwy do konserwacji (Rys. nr 10 i Rys. nr 11).

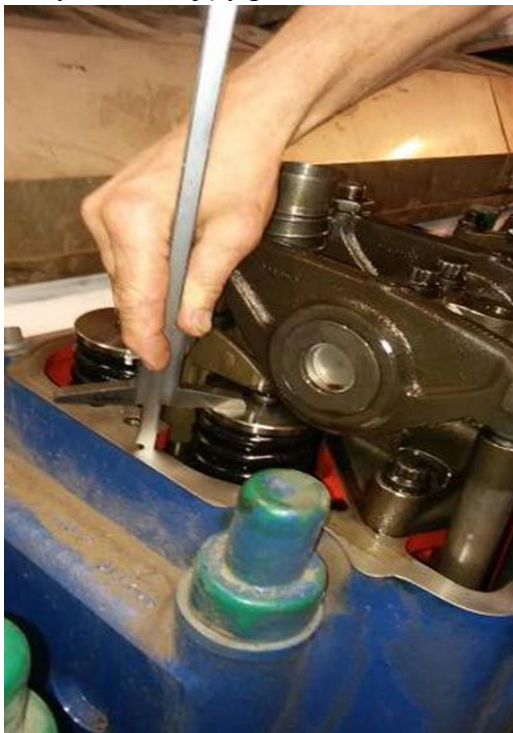
Poniżej (Rys. nr 12) zamieszczono krótki opis oraz rysunek obrazujący szczegół techniczny, który został objęty pomiarami.

*Rys. 12 Pomiar zbiecia trzonka zaworowego*

Pomiar zbić gniazd zaworowych (pomiar luzu zaworowego) jest czynnością kontrolną, wykonywaną okresowo, przy każdym planowanym przeglądzie silnika lub w przypadku podejrzenia przekroczenia wartości dopuszczalnej, zbicia / zużycia zaworów.

zmierzające do wyeliminowania potencjalnej możliwości trwałego uszkodzenia głowicy cylindra, a tym samym odstawienia silnika z ruchu. Najprostszym i jednocześnie najszybszym sposobem jest wymiana głowicy cylindra na nową lub regenerowaną głowicę. Rys. nr 12 obrazuje poz. 2 głowicę cylindra, która dzięki swej konstrukcji może zostać wymieniona w bardzo krótkim czasie.

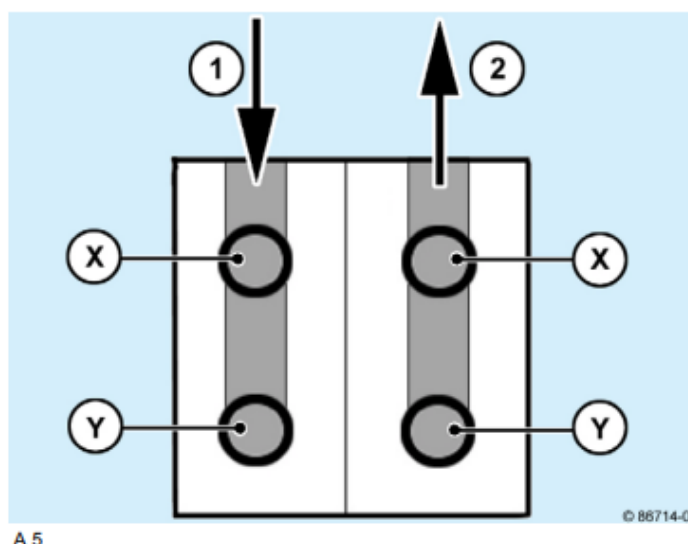
Poniżej, w oparciu o DTR silnika [10] zamieszczono Rys. nr 13 oraz Tabelę nr 5. Rys. nr 13 obrazuje nam schemat układu zaworów wlotowych i wylotowych silnika wraz z oznaczeniem stron wlotu paliwa (mieszanka metanu i powietrza) oraz wylotu spalin. Podano także poszczególne oznaczenia które zostały użyte w tablicach pomiarowych oraz zestawieniu uzyskanych wyników. Podano wymagane wartości luzów zaworowych po stronie wlotu paliwa jakim jest mieszanka gazu z powietrzem oraz po stronie wylotu spalin (Tabela nr 5).

Rys. 13 Układ zaworów wlotowych i wylotowych w głowicy cylindra silnika.

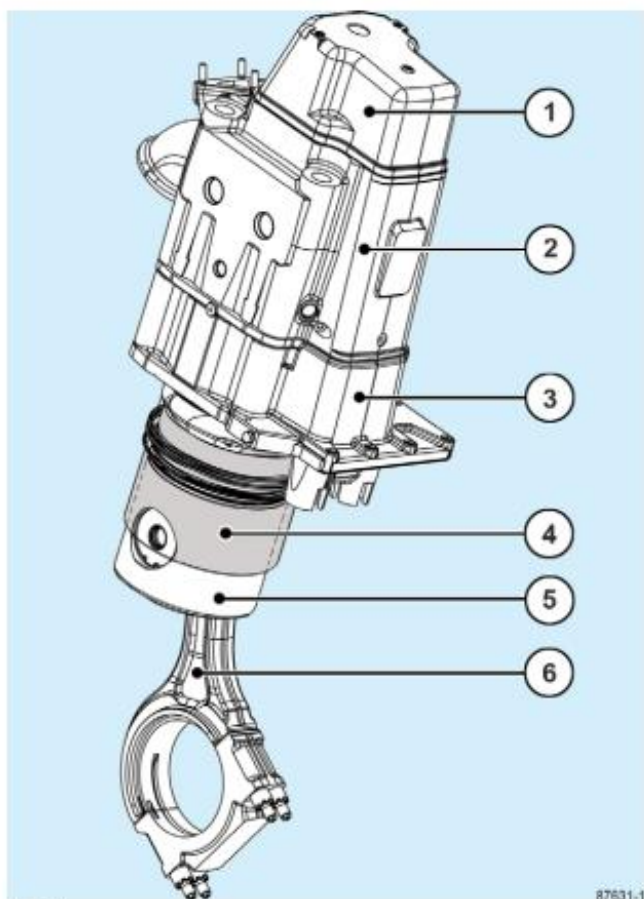
- 1 Kołpak głowicy cylindra
- 2 Głowica cylindra
- 3 Płaszcz cylindra
- 4 Tuleja cylindrowa
- 5 Tłok
- 6 Korbowód

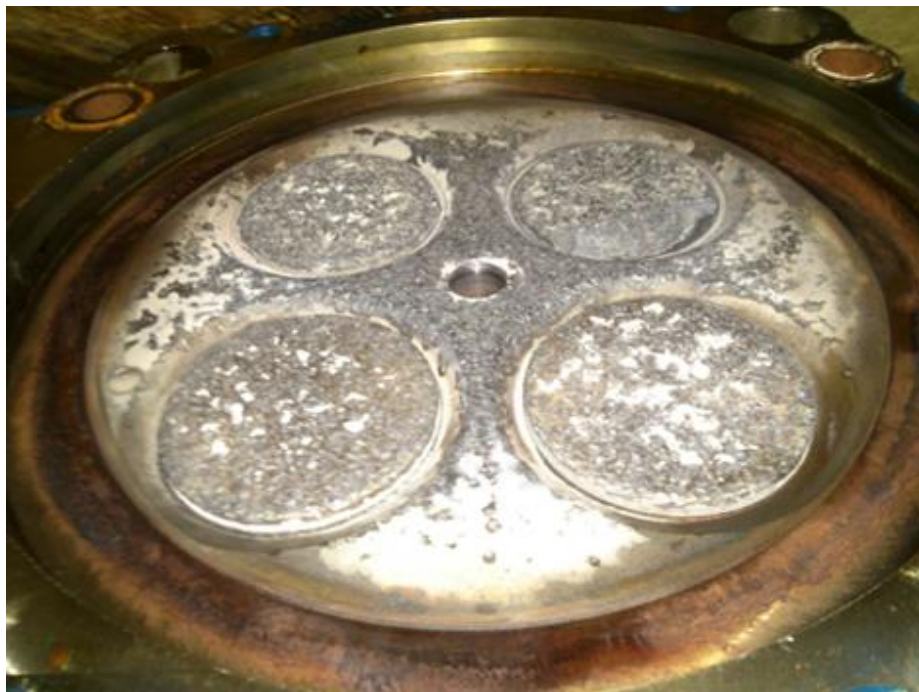
Poniższe rysunki (Rys. nr 15 i 16) obrazują skutki przekroczenia granicznych wartości luzów zaworowych i uszkodzenia tłoka i cylindra przez urwany / odłamany element zaworu.

*Rys. 15 Przykładowe uszkodzenie zaworów*

uszkodzenie głowicy zaworowej, cylindra i tłoka silnika. Odłamki mogą także przedostawać się do dalszych części silnika powodując kolejne uszkodzenia.

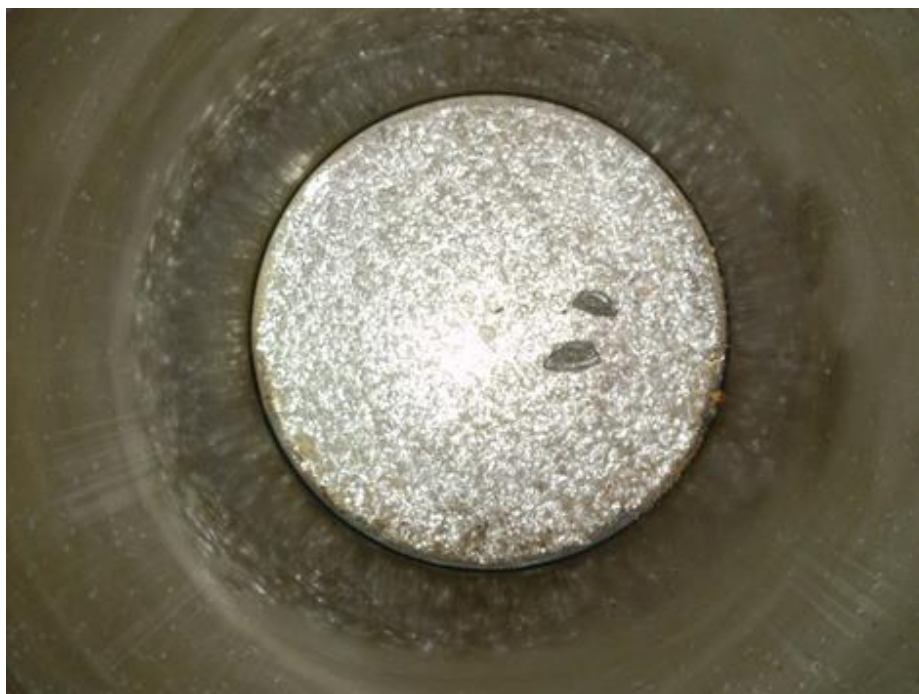
*Rys. 16 Przykładowe uszkodzenie tłoka silnika.*

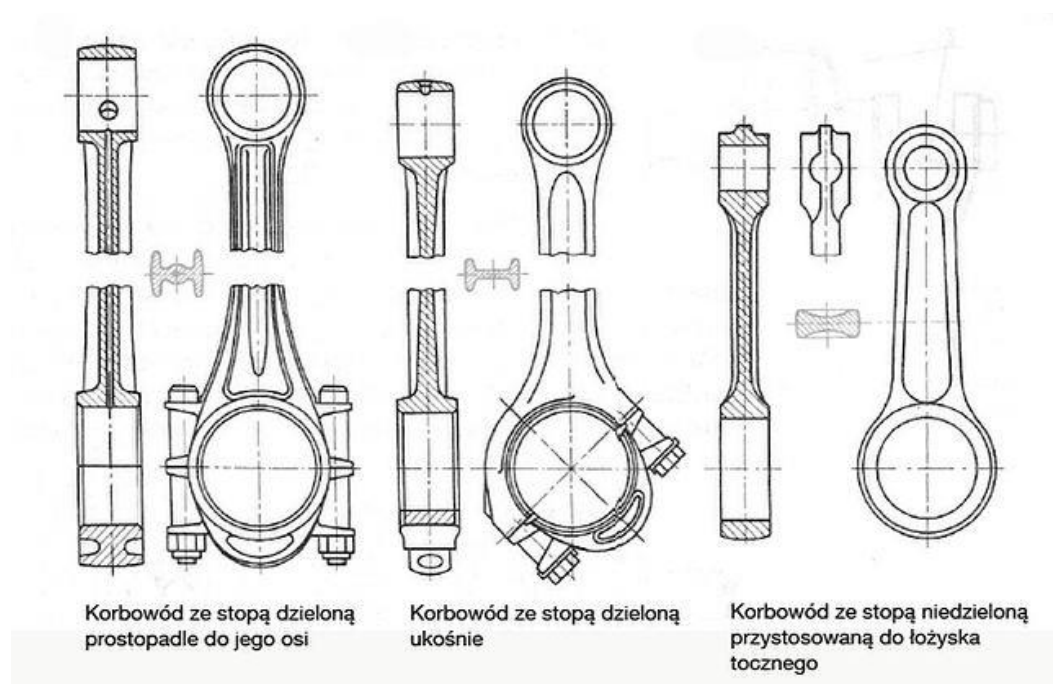
Największe obciążenia w silniku przenoszone są przez układy korbowodowe łączące wał główny z cylindrami. Korbowód jest elementem łączącym tłok z wałem korbowym. Złożoność ruchu, jaki wykonuje, powoduje działanie na niego sił o kilku kierunkach. W wyniku przenoszenia sił gazowych od tłoka do czopu wału korbowego oraz sił bezwładności korbowód podlega siłom rozciągania, ściskania, zginania oraz wyboczenia. Tak złożony stan obciążeń powoduje, że ten element układu korbowego wymaga odpowiedniej konstrukcji i właściwej technologii wykonania. Korbowody odkuwane są ze stali niestopowej do ulepszania cieplnego lub ze stali stopowych. Odkuwane są one razem z pokrywą lub oddzielnie. Następnie poddawane są obróbce cieplnej, a potem mechanicznej. Podczas obróbki mechanicznej pokrywa zostaje odcięta lub odłamana. Odłamanie pozwala na bardziej precyzyjne ponowne złączenie pokrywy ze stopą korbowodu za pomocą śrub. W technice stosujemy kilka rodzajów korbowodów (Rys. nr 17) [44].

Rys. 17 Rodzaje korbowodów [44]

Stopa korbowodu służy do zamocowania go na wale korbowym – obejmuje czop. Może być dzielona prostopadle do osi trzonu, lub skośnie. Ukośna płaszczyzna podziału umożliwia zastosowanie większej średnicy czopa wału korbowego. Co więcej, dzięki takiemu podziałowi stopki korbowód ma mniejszą szerokość, a tym samym możliwy jest jego demontaż przez tuleję cylindra.

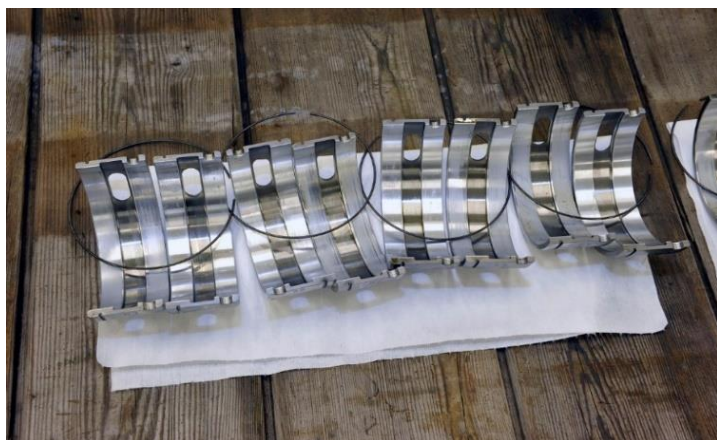
Stosowane w panewkach zamki (np. jako wyfrezowane rowki) mają na celu wskazanie właściwego osadzenia półpanewek (Rys nr 19) przy niesymetrycznym ich wykonaniu (np. gdy w jednej z nich jest wykonany otwór lub kanał olejowy). Przy składaniu pokrywy stopy

korbowodu należy pamiętać, że ułożenie półpanewek oraz zamków względem siebie jest ściśle określone.

*Rys. 19 Półpanewki silnika 2,0 MWe Silnik gazowy tłokowy CG170-20 Zakład Suszec*

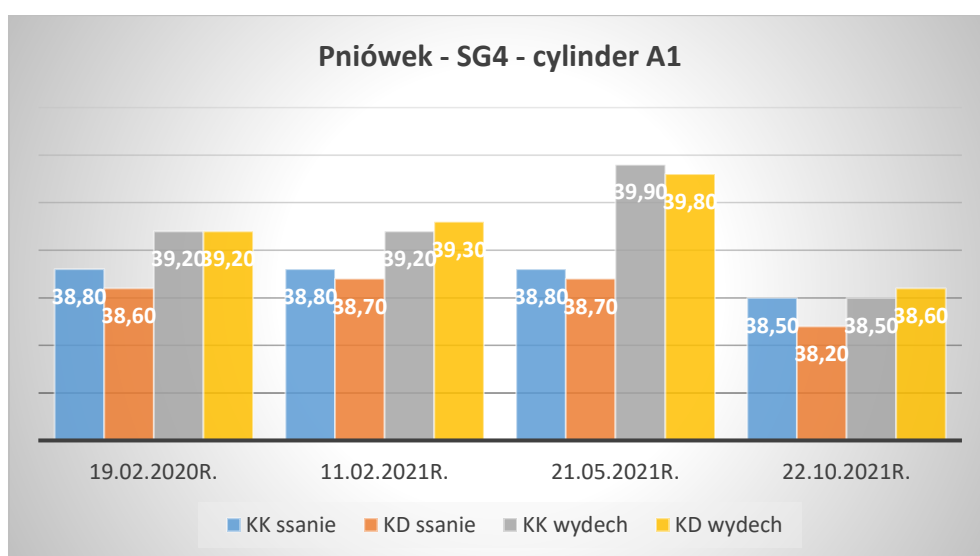
Rys. 36 Wykres zbiec trzonek zaworowych silnika SG 4 – cylinder A 1

Poniżej zestawiono wykonane pomiary geometryczne zbiecia trzonek zaworowych silnika SG 4 w okresie od 19.02.2020r. do 22.10.2021r. Analogicznie jak w przypadku silnika SG1 prezentacja uzyskanych wyników w formie wykresów zbiec zaworowych poszczególnych głowic A 1 ÷ 8 oraz B 1 ÷ 8 pozwala na śledzenie tendencji wartości przyrostu / stabilizacji / spadku zbiecia trzonka zaworowego, zaworów zainstalowanych w poszczególnych głowicach silnika. Otrzymujemy obraz utrzymywania dopuszczalnych luzów zaworowych na bezpiecznym poziomie eksploatacyjnym, który wpływa korzystnie na uzyskiwane parametry pracy silnika tj. moc oraz temperatura w cylindrach, które to parametry będą przedmiotem analizy i badań w dalszej części niniejszej pracy.

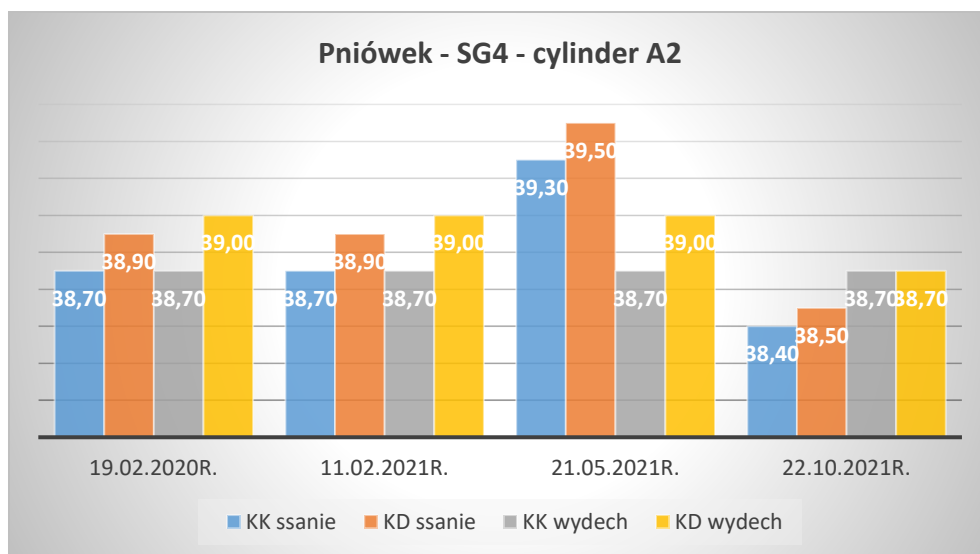
Rys. 37 Wykres zbiec trzonek zaworowych silnika SG 4 – cylinder A 2

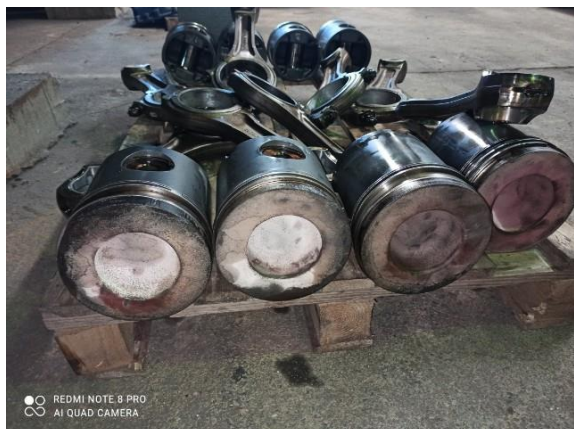
Zdemontowane elementy silników SG 1 i SG 4 (Rys. nr 52) takie jak półpanewki oraz korbowody zostały poddane badaniom nieniszczącym w celu zweryfikowania ich stanu technicznego.

Rys. 52 Zdemontowane elementy silnika SG4

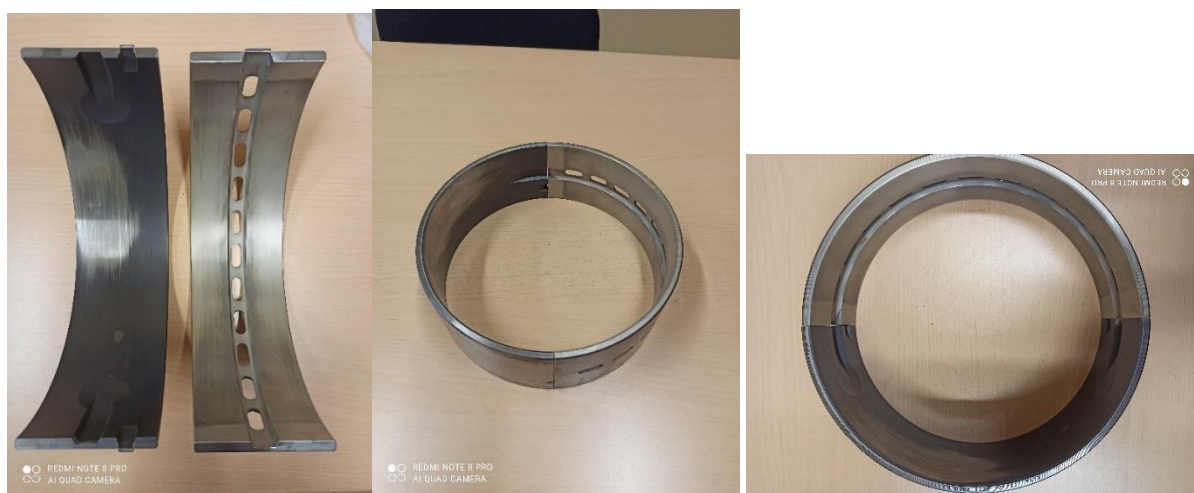
Przebadano zdemontowane 16 szt. półpanewek silnika SG 1 oraz 16 szt. półpanewek silnika SG4 (Rys. nr 53). Ponad roczne przekroczenie czasookresu wykonania przeglądu E-70 obu silników, w stosunku do planowanego terminu przeglądu powinno nieść za sobą teoretycznie większe zużycie badanych części. Wykonane oględziny wizualne badanych elementów (Rys nr 53) nie wykazały wad materiałowych czy też innych uszkodzeń o charakterze ciągłym lub miejscowym. Półpanewki nosiły ślady normalnego zużycia eksploatacyjnego tj. niewielkie rysy powierzchniowe i miejscowe odbarwienia. Nie odnotowano w badanych elementach żadnych wad lub niepokojących odkształceń świadczących o uszkodzeniu lub technicznej degradacji części.

Rys. 53 Półpanewki silnika SG1 i SG4.

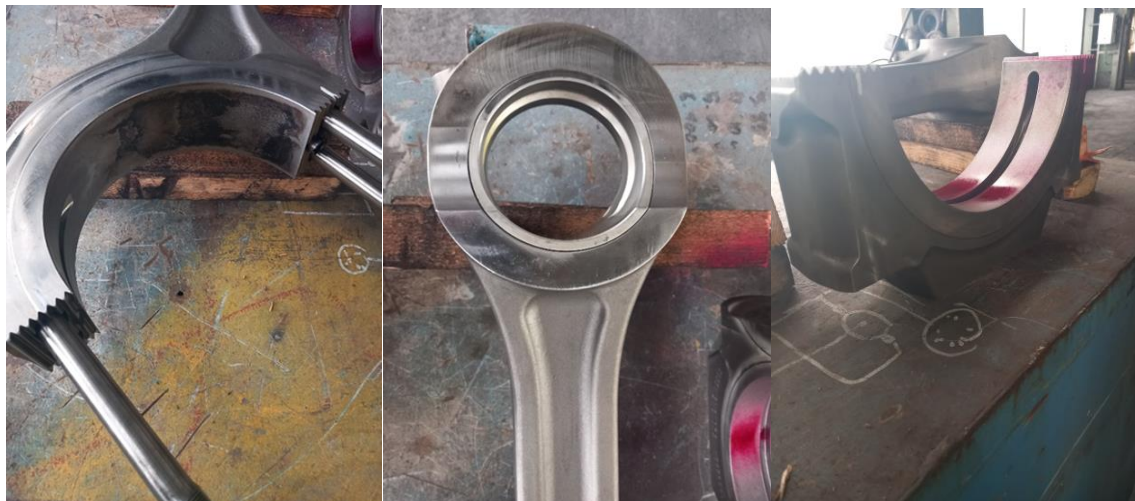
Poddano ocenie wizualnej 16 szt. zdemontowanych korbowodów silników SG1 i SG4 (Rys nr 54) Oględziny korbowodów oraz części wchodzących w ich skład tj. główki, śruby oraz stopy nie wykazały defektów, pęknięć czy też ubytków materiałowych, które dyskwalifikowałyby badane elementy do dalszej eksploatacji. Ocena wizualna w przypadku korbowodów wypadła pozytywnie. Elementy nie nosiły śladów zużycia eksploatacyjnego

Rys. 54 Korbowód wraz ze śrubami, główka i stopa korbowodu silnika SG 1

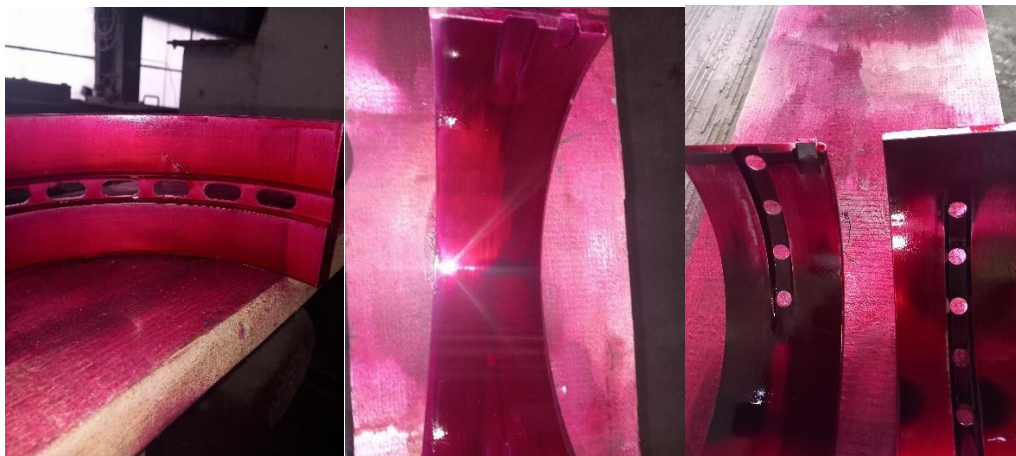
Badaniu penetracyjnemu (PT) poddano taka sama ilość elementów jaka była poddana badaniom wizualnym (VT) (Rys. nr 55 i Rys. nr 56).

Rys. 55 Badanie penetracyjne półpanewek silnika SG1 i SG4 (pokrycie półpanewek warstwą penetrantu)

Celem badania było wykrycie defektów materiałowych elementów silnika, takich jak: pęknięcia zmęczeniowe, porowatości, rozwarstwienia, wżery.

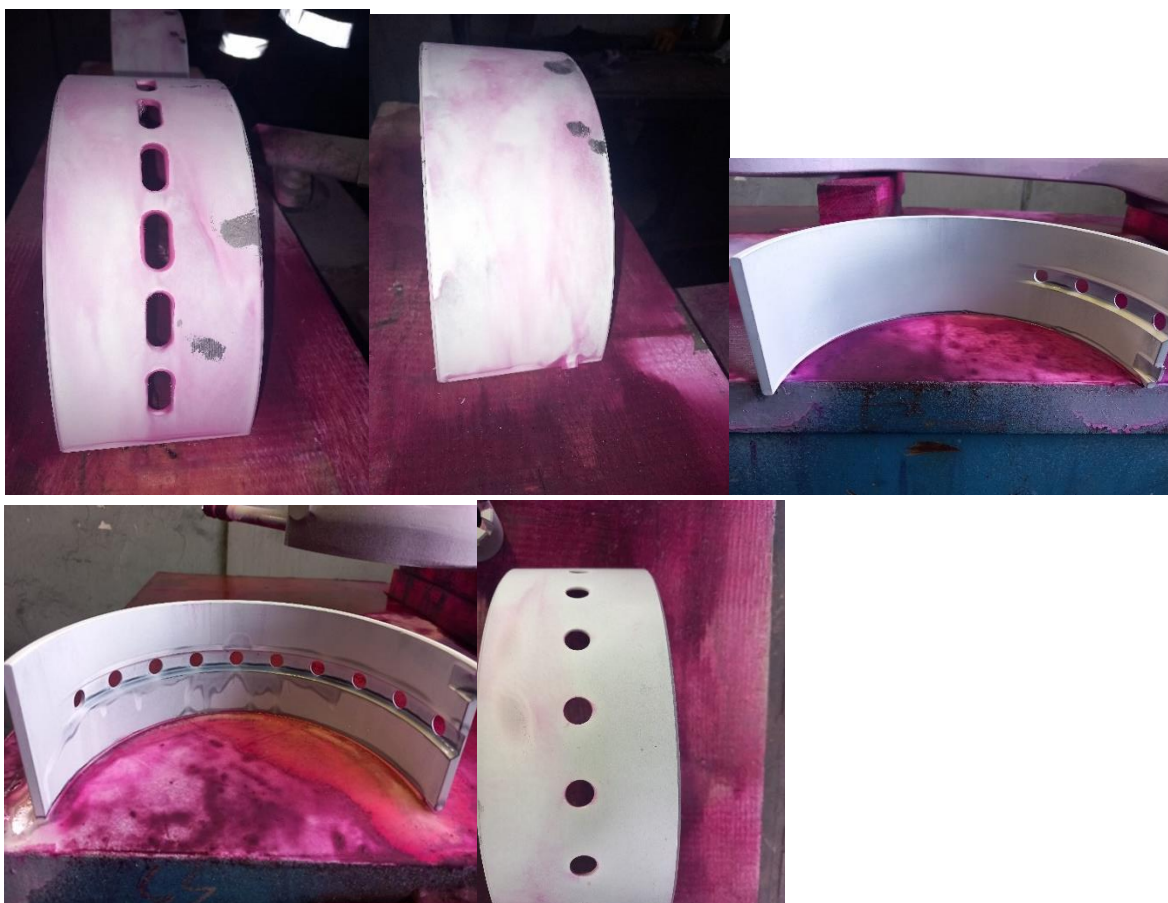
Rys. 56 Badanie penetracyjne półpanewki silnika SG 1 i SG4 (pokrycie półpanewek warstwą wywoływacza)

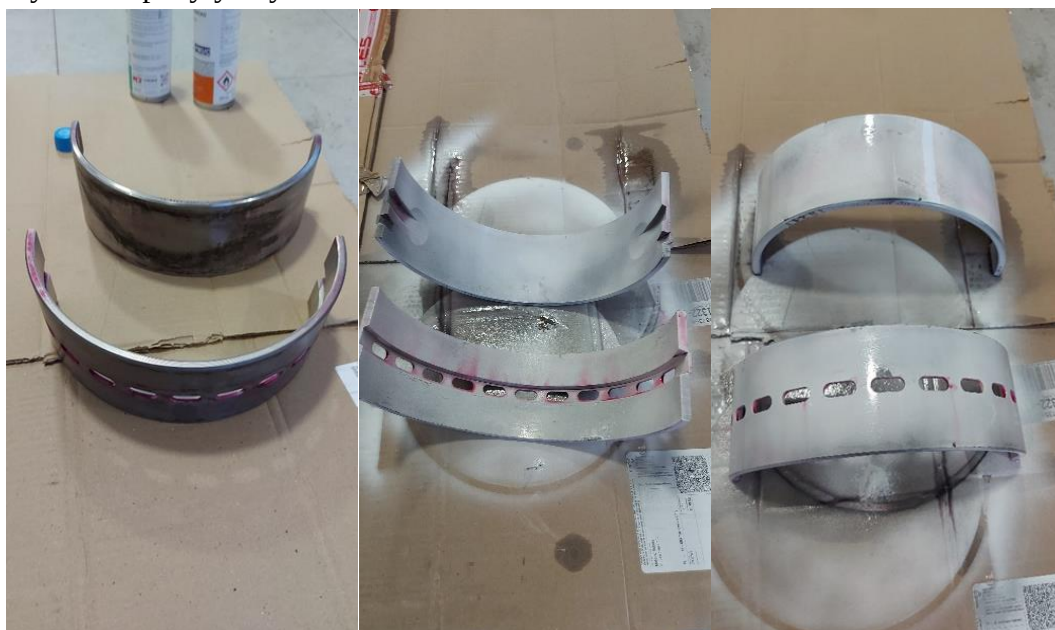
Dodatkowo półpanewki korbowodów silników SG1 i SG4 poddano badaniu magnetyczno-proszkowemu (Rys. nr 57), w celu weryfikacji i potwierdzenia wyników badań penetracyjnych. Powyższa metoda badań cechuje bardzo dużą dokładność i wiarygodność uzyskanych wyników pomiarowych.

Badanie wykonano przy zastosowaniu procedury badawczej PB.03.LMB:6/10.2020. Użyto miernika światła białego MK-VI nr fab. 6931, Defektoskopu Pfinder 15-0 nr fab. 1505052, Miernika GM04 nr fab. GM0855. Wykorzystano proszek magnetyczny czarny typ MR-76S seria B:76S/1243A przy użyciu kontrastu z podkładu białego typ MR-72 seria: B:72/1281A. Natężenie pola wynosiło 3,4 kA/m. Rodzaj magnetyzacji - bezpośredni przepływ strumienia magnetycznego. Przebadano część zewnętrzną oraz wewnętrzną półpanewek z wynikiem pozytywnym.

Rys. 57 Badanie magnetyczno-proszkowe (MT) półpanewki silnika SG 1 i SG4

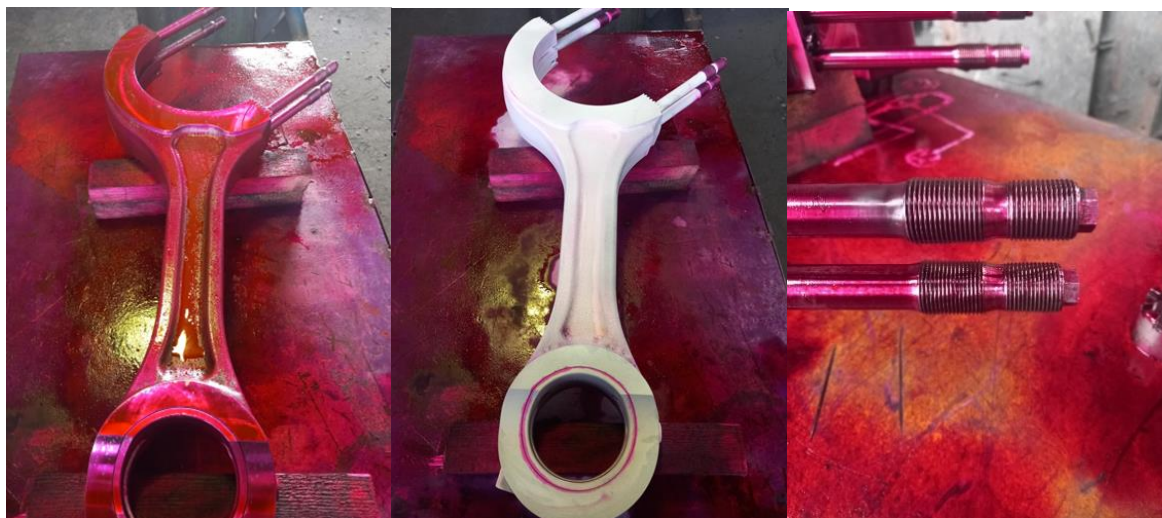
Badania korbowodów silników SG1 oraz SG4 przeprowadzono również metodą penetracyjną (PT) (Rys. nr 58) w celu weryfikacji stanu technicznego kluczowego elementu konstrukcyjno-eksploatacyjnego silników po przekroczeniu zakładanego czasu użytkowania.

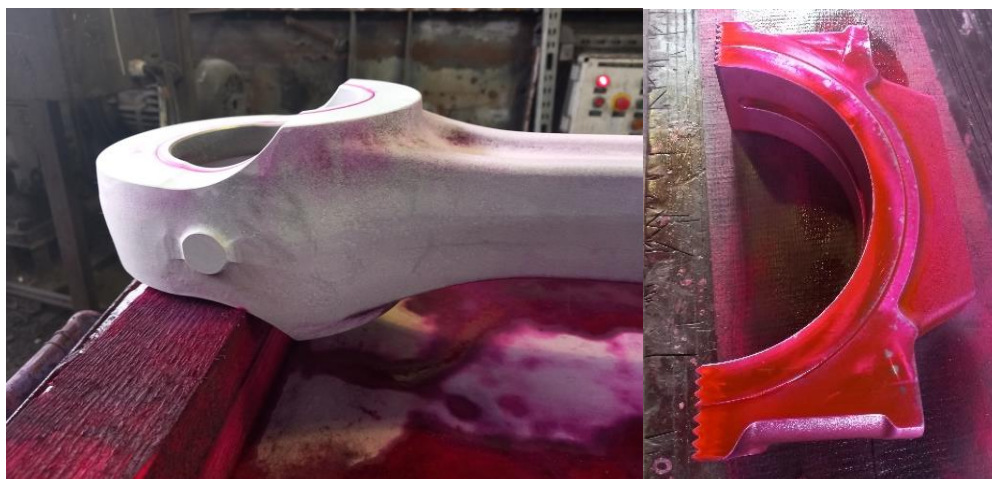
Rys. 58 Badanie penetracyjne korbowodów silnika SG 1 i SG4 (pokrycie półpanewek warstwą penetrantu i wywoływacza)

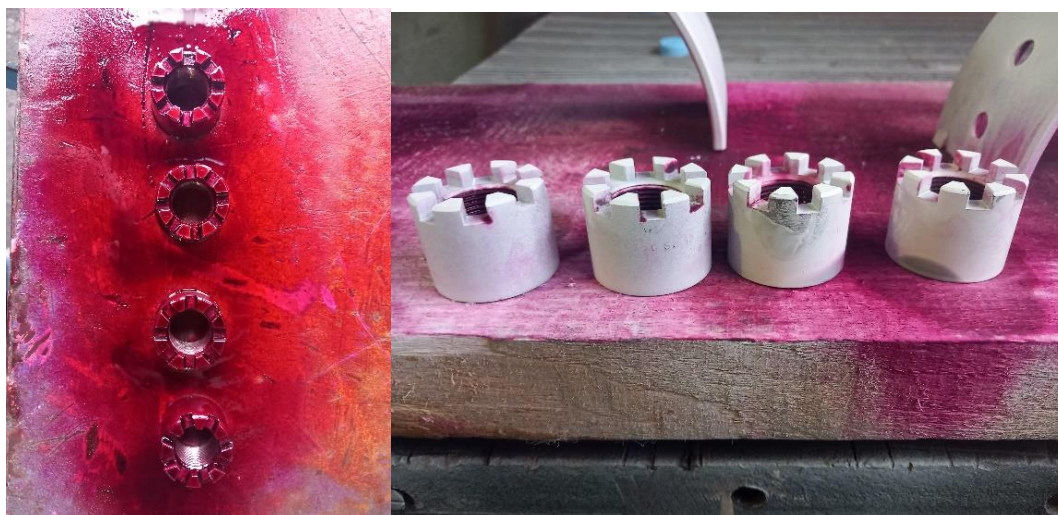
Przeprowadzono badania penetracyjne elementów złącznych (Rys. nr 59)

Rys. 59 Elementy złączne korbowodów silników SG1 i SG4 – nakrętki.

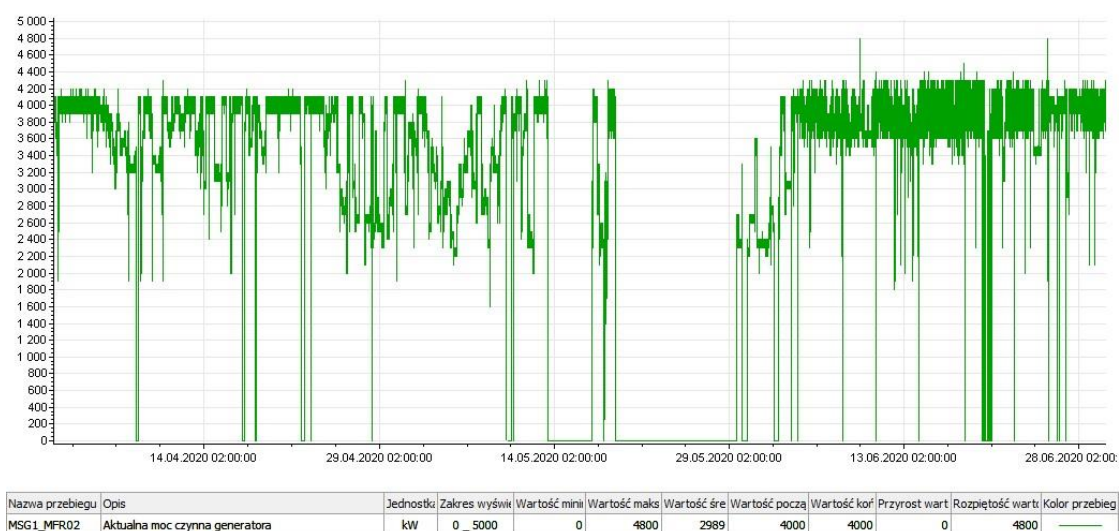
Rys. 60 Wykres mocy generatora silnika SG 1 w okresie 01.04.2020 – 30.06.2020.

Poniżej zestawiono i przeanalizowano parametry ruchowe silnika SG 1 w okresie od maja 2020 do grudnia 2021, tj. od czasu planowanego wykonania przeglądu / remontu głównego silnika E-70 do okresu po wykonanym remoncie (31.12.2021). Do zebrania danych posłużono się istniejącym systemem wizualizacji, nadzoru i agregacji danych ASIX. Do analizy przyjęto takie dane jak: moc silnika oraz temperatury spalania w poszczególnych cylindrach silnika: A1 ÷ A8 oraz B1 ÷ B8. Dane te najpełniej obrazują procesy zachodzące w komorach cylindrów silników spalinowych, w szczególności obciążenia temperaturowe, jakim poddawane są zawory silników spalinowych. Obciążenia mechaniczne oraz termiczne mają decydujący wpływ na żywotność poszczególnych elementów, dlatego wzajemne powiązanie i interpretacja poszczególnych wykresów zarejestrowanych parametrów prowadzi do ostatecznych wniosków i konkluzji będących tematem niniejszej pracy. Przedstawione poniżej wykresy wykonane są w okresie kwartalnym, w celu zobrazowania jak najdłuższego, przekrojowego czasookresu osiągniętych parametrów pracy silnika. Zakres ten pozwala zwizualizować osiągnięte parametry silnika. Bardzo duża ilość danych analitycznych, rzeczywistych parametrów ruchowych silnika, wymagała zastosowania analizy uśrednionych danych, które swoim poziomem wartości nie odbiegają od danych rzeczywistych przy jednoczesnym zachowaniu dokładności danych wykorzystanych w niniejszej analizie.

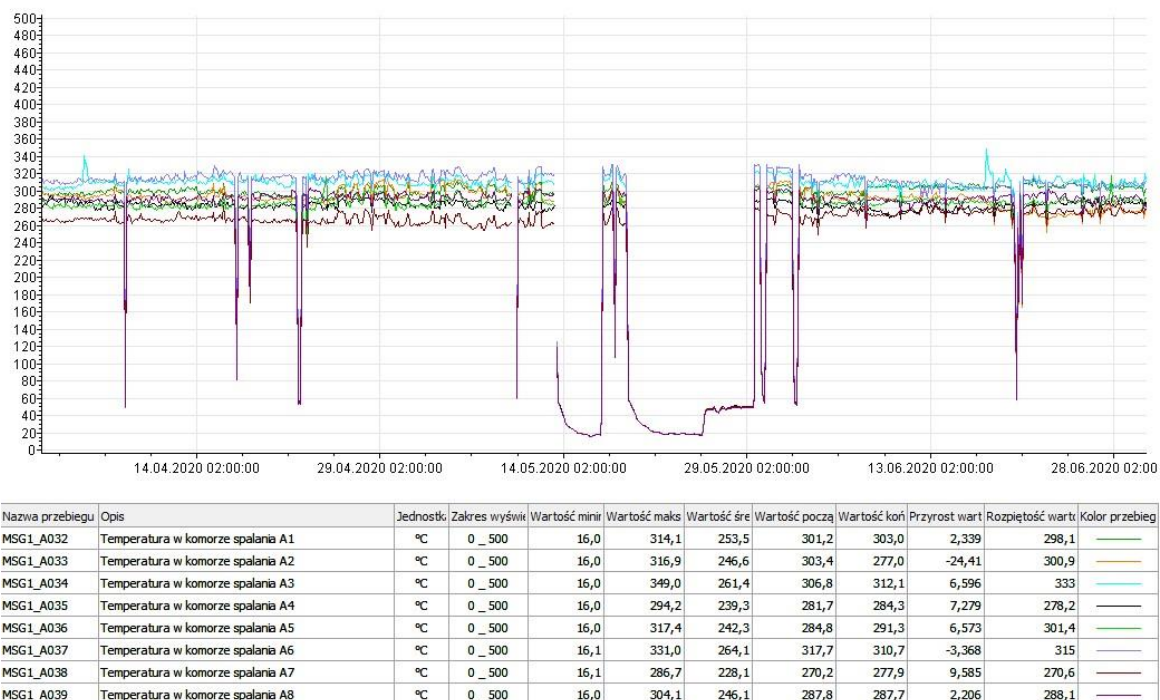
Rys. 61 Wykres temperatur w cylindrach A1 ÷ A8 silnika SG 1 w okresie 01.04.2020 – 30.06.2020.

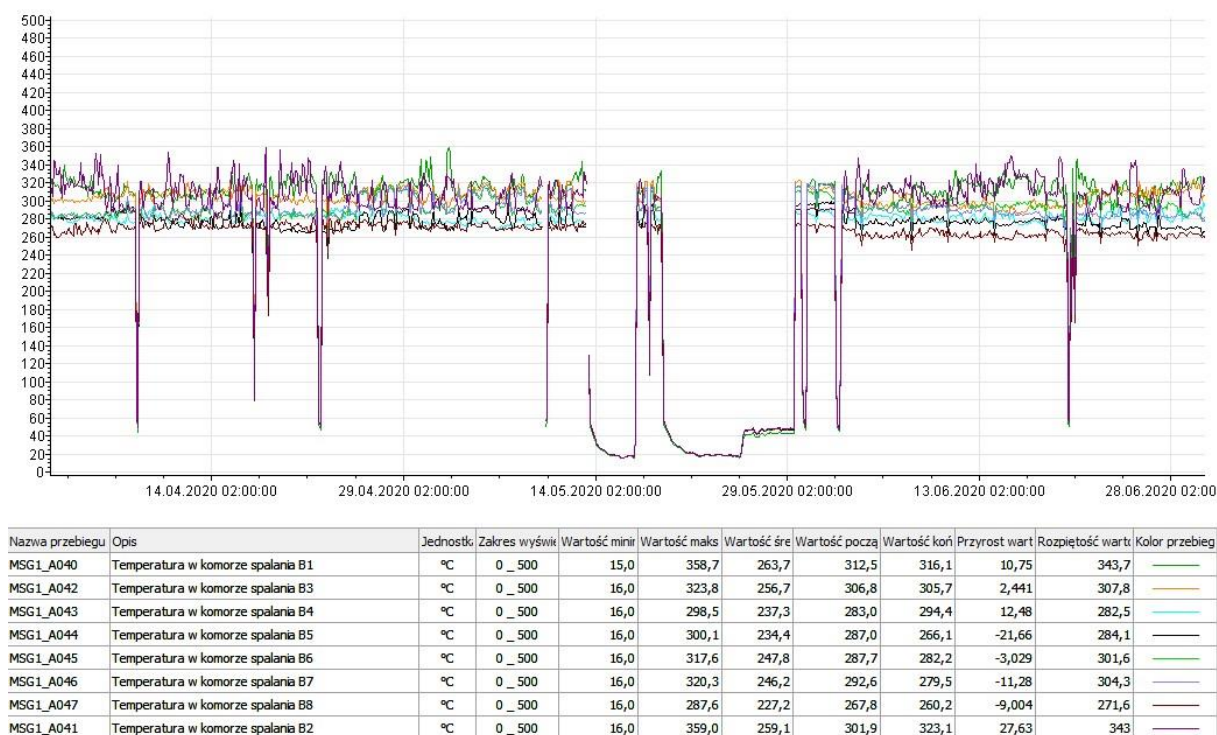
Rys. 62 Wykres temperatur w cylindrach B1 ÷ B8 silnika SG 1 w okresie 01.04.2020 – 30.06.2020.

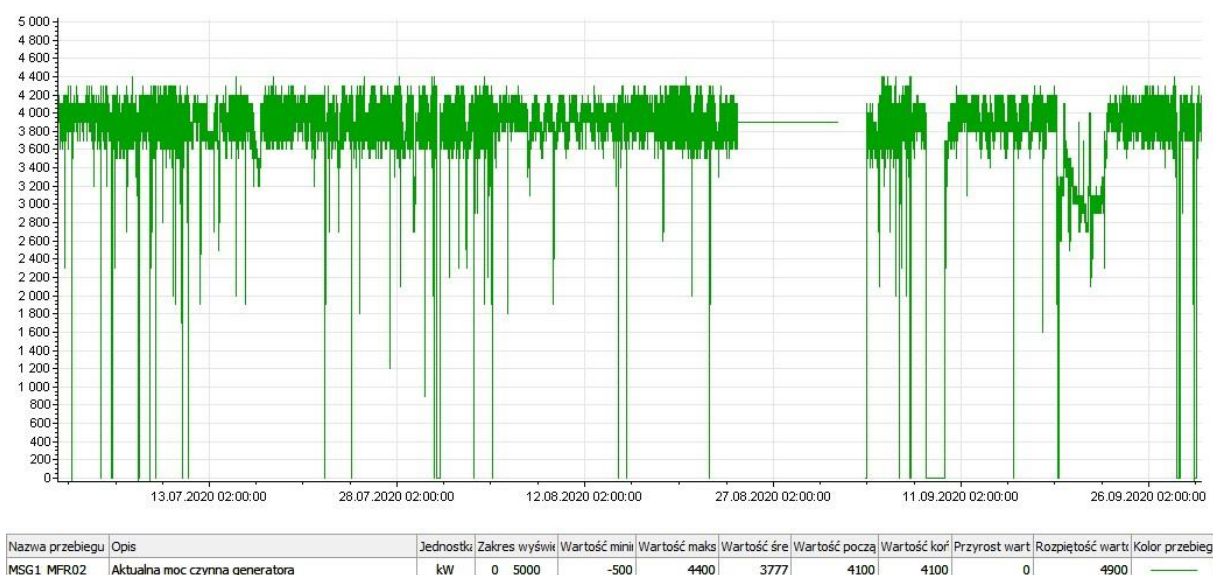
Rys. 63 Wykres mocy generatora silnika SG 1 w okresie 01.07.2020 – 30.09.2020

W dalszym, analizowanym okresie pracy silnika od 01.07 ÷ 30.09.2020., nie zaobserwowano rażących anomalii ruchowych związanych z eksploatacją silnika (Rys. nr 63). Zarejestrowane temperatury spalania w cylindrach A 1 ÷ 8 (Rys. nr 64) i B 1 ÷ 8 (Rys. nr 65) kształtowały się w granicach 260,00°C ÷ 350,00°C, tj. w granicach normalnych wartości
