*Badania nieniszczące głównych (wytypowanych) elementów silników gazowych, w celu wypracowania programu zmiany systemu przeglądów okresowych silników*

Autor: mgr inż. Grzegorz Grzywnowicz

Kraków, 2023

Non-destructive testing of the main (selected) components of  
gas engines, with a view to developing a programme for  
changing the engine periodic inspection system

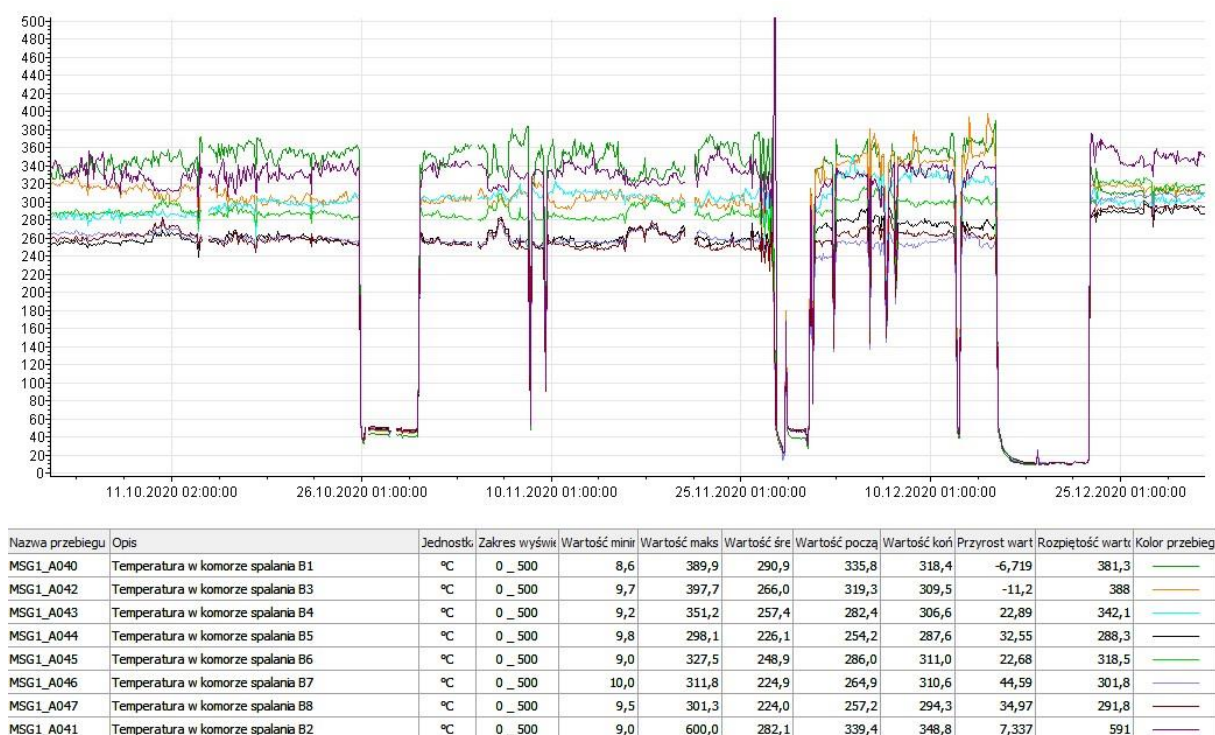
Rys. 68 Wykres temperatur w cylindrach B1 ÷ B8 silnika SG I w okresie 01.10.2020 – 31.12.2020

przedziale czasu. Temperatura w głowicach cylindra B1 i B3 dochodziła do wartości  $380 \div 400,00^{\circ}\text{C}$ , co nie jest wartością krytyczną (dopuszczalna temperatura wynosi  $450,00^{\circ}\text{C}$ ), jednak takie symptomy pracy, wymagały wzmożonej obserwacji i szukania przyczyn wzrostu temperatury, tak aby nie dopuścić do powstania potencjalnego trwałego uszkodzenia elementów cylindra lub tłoka.

W początkowych dniach listopada 2020 (01.11. ÷ 04.11.2020) odstawiono silnik z eksploatacji (decyzja ruchowa). Przy okazji postoju przeprowadzono diagnostykę przyczyn zwiększonej temperatury w cylindrze B1 i B2. Przeprowadzono badanie endoskopowe cylindrów strona B, silnika SG 1. Oględziny nie wykazały niepokojących symptomów mogących świadczyć o uszkodzeniach głowic, zaworów lub cylindrów. Podczas oględzin stwierdzono zabrudzenie przerywaczy płomienia cylindrów A 1 ÷ 8 i B 1 ÷ 8 oraz zabrudzenie chłodnicy mieszanki gazowo-powietrznej. Uruchomiono silnik i przekazano do eksploatacji. W dniu 27.11.2020 nastąpiło wyłączenie silnika. Czynnikiem inicjującym wyłączenie było przekroczenie maksymalnej temperatury w komorze cylindra B2, co uruchomiło zadziałanie systemu zabezpieczeń silnika. W dniu 30.11.2020 wykonano przegląd E-40 oraz dokonano pomiaru zbicia trzonków zaworowych w celu kontroli luzu zaworowego.

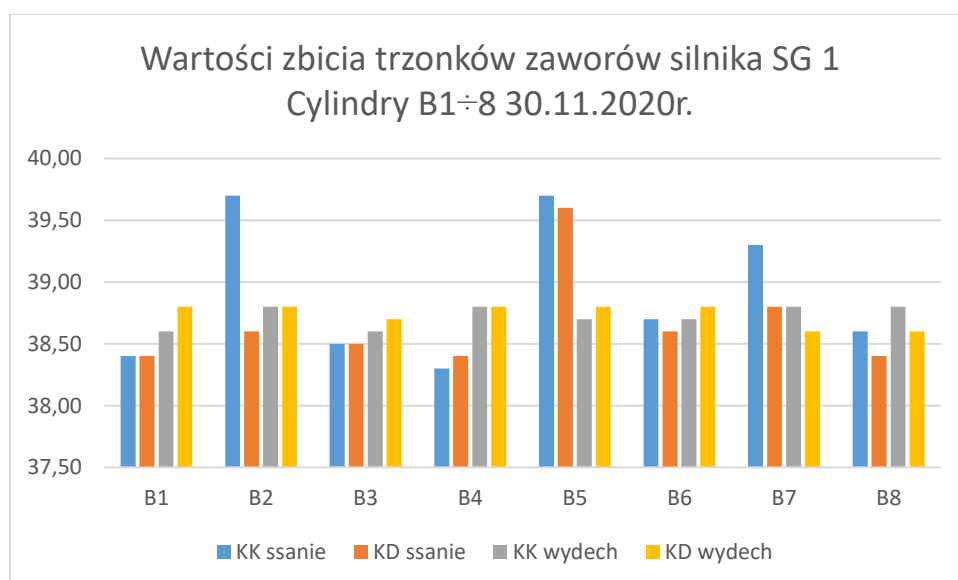
Rys. 69 Wartość zbicia trzonków zaworów silnika SG 1 Cylindry B 1 ÷ 8 30.11.2020r.

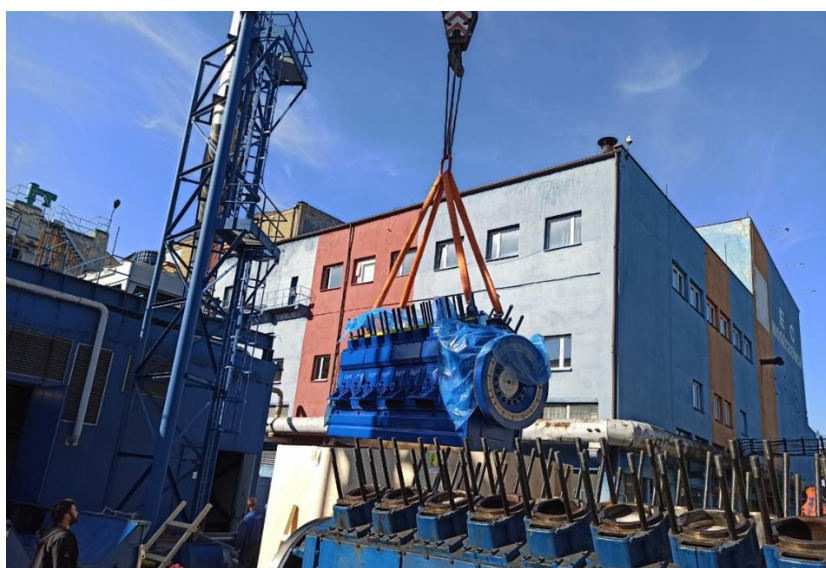
Po wykonanym przeglądzie głównym E-70, który zakończył się w dniu 06.10.2021 silnik został uruchomiony i przekazany do eksploatacji. Przegląd E-70 charakteryzuje się największym zakresem technicznym prac. Wymieniane są wszystkie, główne podzespoły silnika, takie jak: wał korbowy, tłoki, korbowody, łożyska główne, kompensatory, etc. Remont główny przeprowadzany jest w ten sposób, że zamawiany i montowany jest kompletny nowy blok silnika, tzw. „Short block” uzbrojony w tłoki, korbowody, etc., który jest montowany w miejsce „zużytego / wyeksploatowanego” bloku. Poniższy rysunek (Rys. nr 82) obrazuje główną idę remontu / przeglądu E-70.

Rys. 82 Remont E-70 montaż nowego „short blocku”.

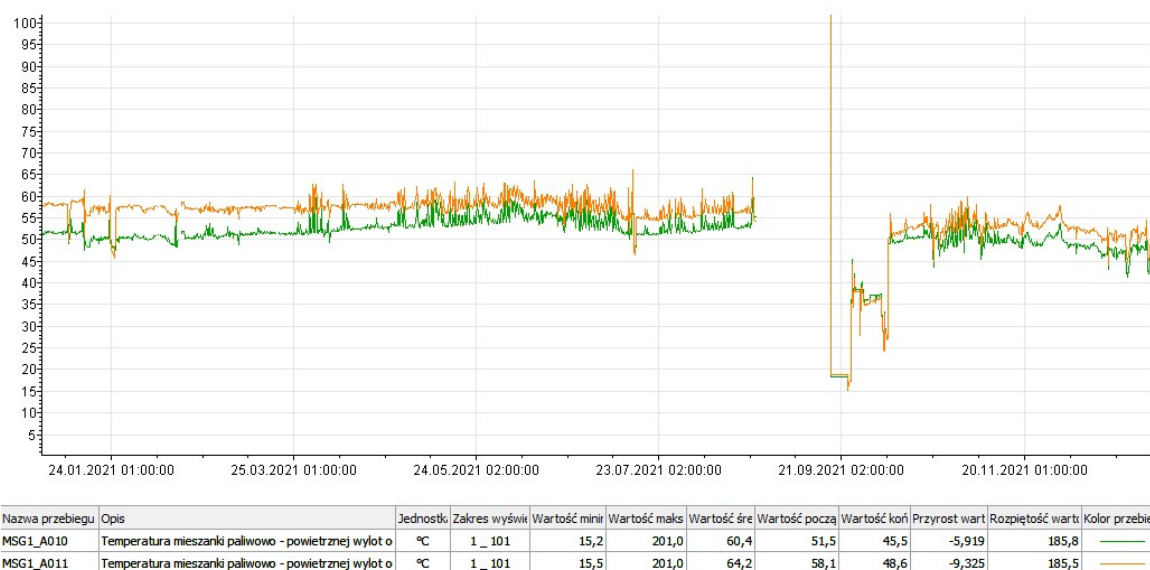
Rys. 85 Wykres temperatury mieszanki paliwowo-powietrznej silnika SG 1 w okresie 01.04.2021 – 30.06.2021

Zaobserwowany wzrost temperatury mieszanki paliwowo-powietrznej o ok. 5°C (Rys. nr 85) strona A i B silnika, odpowiada za spadek mocy silnika. Z uwagi na zbliżający się termin wykonania planowanego przeglądu E-70, w czasie którego zostają wymienione chłodnice mieszanki paliwowo-powietrznej, zaniechano odstawienia silnika z ruchu do wykonania czyszczenia chłodnic mieszanki. W praktyce można zaryzykować stwierdzenie, że takie podejście jest niejako wyrażeniem zgody przez Eksploatującego na produkcję mniejszego wolumenu energii elektrycznej przez okres ok. 2 miesięcy. Wbrew pozorom, z punktu widzenia ekonomii, przy wysokich cenach energii elektrycznej na Towarowej Giełdzie Energi (TGE) decyzja nie jest bezpodstawna i pozbawiona sensu. Należy zaznaczyć, że czyszczenie chłodnic mieszanki jest procesem czasochłonnym (kilkudniowym), wymagającym demontażu dwóch chłodnic (strona prawa i strona lewa) i zastosowania chemicznych lub mechanicznych metod czyszczenia. Niejednokrotnie czyszczenie mechaniczne, bardziej inwazyjne od czyszczenia chemicznego, powoduje uszkodzenie orurowania chłodnicy, co skutkuje koniecznością naprawy lub najczęściej zaślepieniem uszkodzonej rurki. Uszkodzenie chłodnicy / chłodnic, wiąże się z odstawieniem silnika z ruchu, co automatycznie wyklucza produkcję energii elektrycznej i ciepła. Tak więc widzimy, że kwestia opłacalności ekonomicznej sprzedaży energii elektrycznej i uzyskania przychodów dla spółki z tytułu sprzedaży energii elektrycznej, mimo obniżonego wolumenu produkcji jest w tym przypadku kluczowa. Należy także uwzględnić eliminację ryzyka, związanego z możliwością uszkodzenia chłodnicy, a tym samym całkowitą utratą jakichkolwiek przychodów z tytułu braku produkcji energii elektrycznej i ciepła.

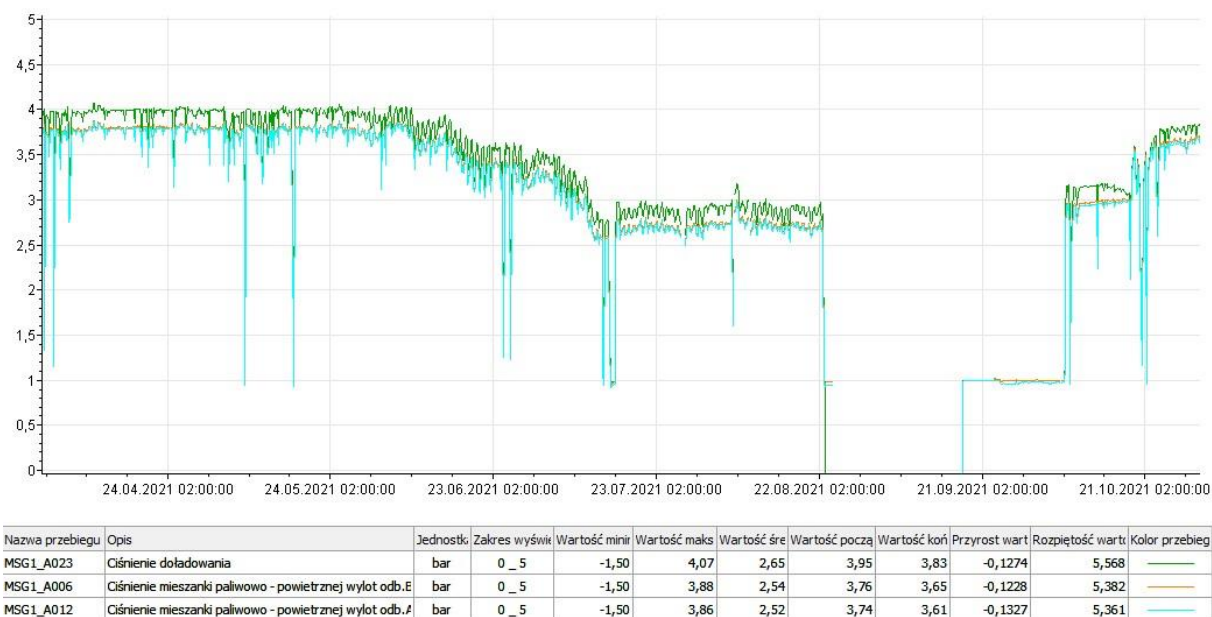
Rys. 86 Wykres ciśnienia mieszanki paliwo-powietrze oraz ciśnienia doładowania silnika SG 1

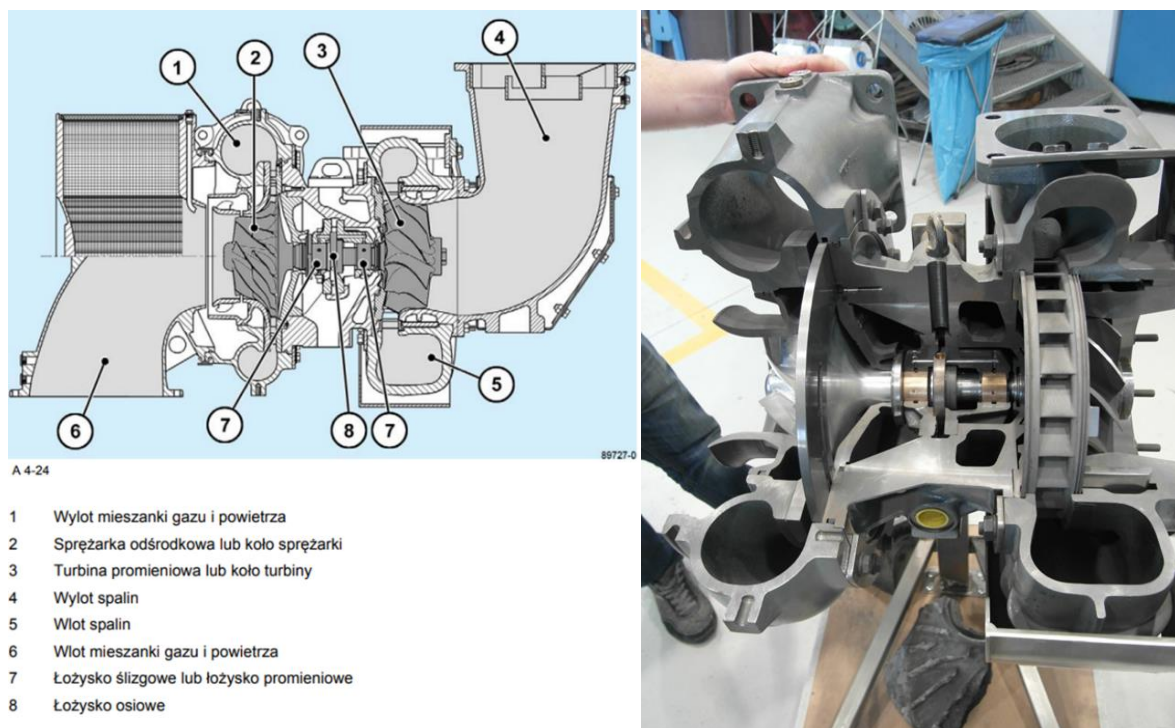
Rys. 87 Turbosprężarka silnika typ TCG i CG

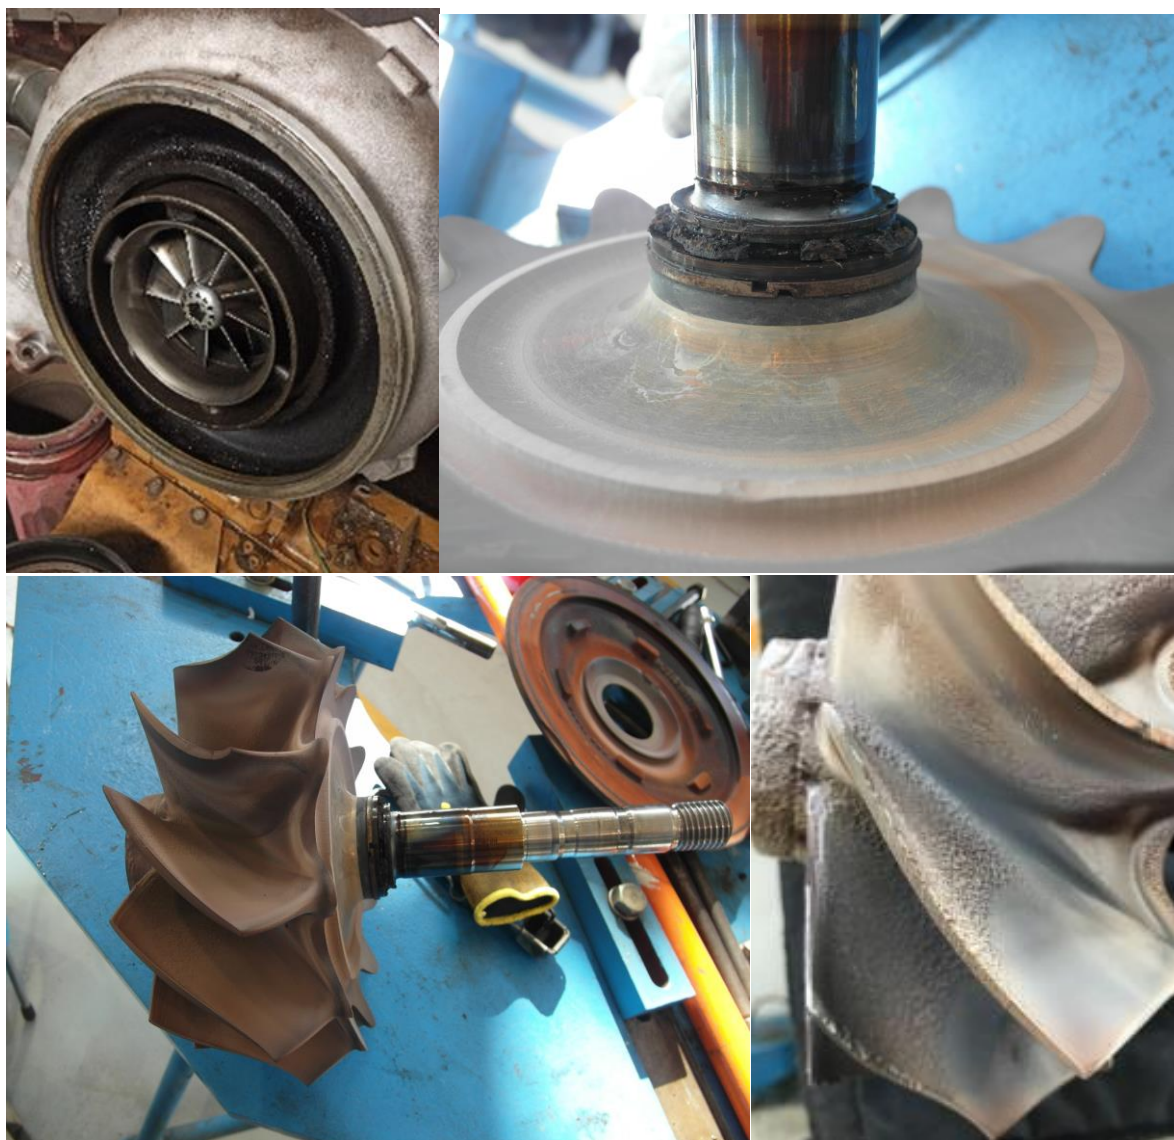
Poniżej na Rys. nr 88, widzimy zanieczyszczenia wewnątrz turbosprężarki silnika SG 1 powodujące spadek ciśnienia doładowania mieszanki paliwowo-powietrznej. Zanieczyszczenia oprócz działania erozyjnego, związanego z wycieraniem się elementów szybkoobrotowych, powodują niedowagę poprzez osadzanie się na elementach obrotowych, co z kolei prowadzi do nadmiernego zużycia łożyskowania turbosprężarki. W ekstremalnym przypadku możemy poprzez brak kontroli i nadzoru doprowadzić do trwałego uszkodzenia elementów turbosprężarki, a co za tym idzie doprowadzić do długotrwałego odstawienia jednostki produkcyjnej z ruchu. Koszt naprawy turbosprężarki silników typ TCG lub CG liczony jest w setkach tysięcy złotych. W sporadycznych sytuacjach koszt naprawy jest nieopłacalny w stosunku do zakupu i montażu nowych turbosprężarek, dedykowanych do danego typu silnika.

Rys. 88 Elementy szybkoobrotowe turbosprężarka SG1 silnik TCG (widoczne zanieczyszczenia)

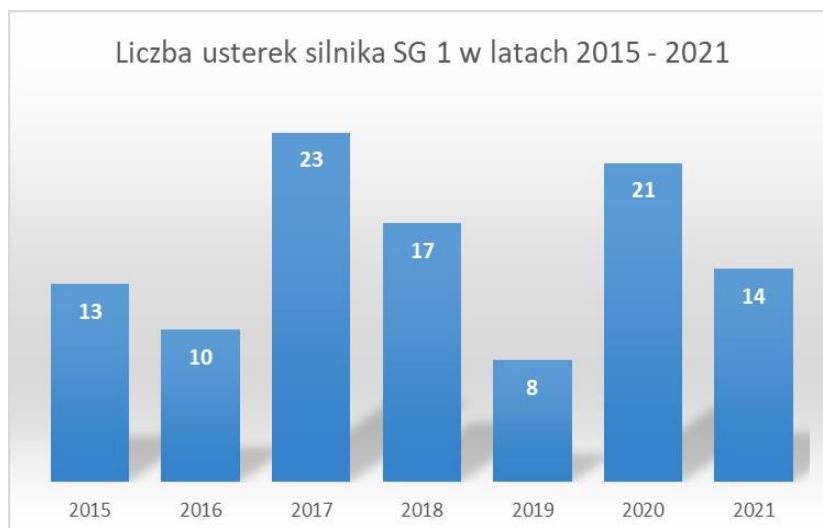
Rys. 89 Wykres liczby usterek silnika SG 1 w latach 2015 – 2021

Analiza wykresów osiąganych parametrów ruchowych silnika SG 1 w okresie od planowanego przeglądu (maj 2020) do rzeczywistego wykonania przeglądu (23.08 – 06.10.2021) wskazuje na jego zadawalającą pracę w badanym i analizowanym okresie czasu. Zaobserwowana liczba usterek czy też problemów ruchowych prowadzących do włączeń lub obniżenia mocy silnika utrzymywała się na niskim poziomie w stosunku do zarchiwizowanych usterek z lat poprzednich 2015 – 2020 (Rys. nr 89). Ograniczenie mocy silnika SG1, wynikało ze wzrostu temperatury mieszanki paliwowo-powietrznej na skutek zanieczyszczenia chłodnicy mieszanki strona A i B silnika oraz nieprawidłowej pracy turbosprężarek strona A i B silnika (zanieczyszczenia). Wystąpienie tych dwóch czynników oraz podjęcie decyzji ruchowych, związanych z zaniechaniem, wykonania przeglądów / czyszczeń chłodnicy mieszanki paliwowo-powietrznej oraz turbosprężarek z uwagi na planowany przegląd E-70, spowodowały ograniczenie produkowanej mocy silnika.

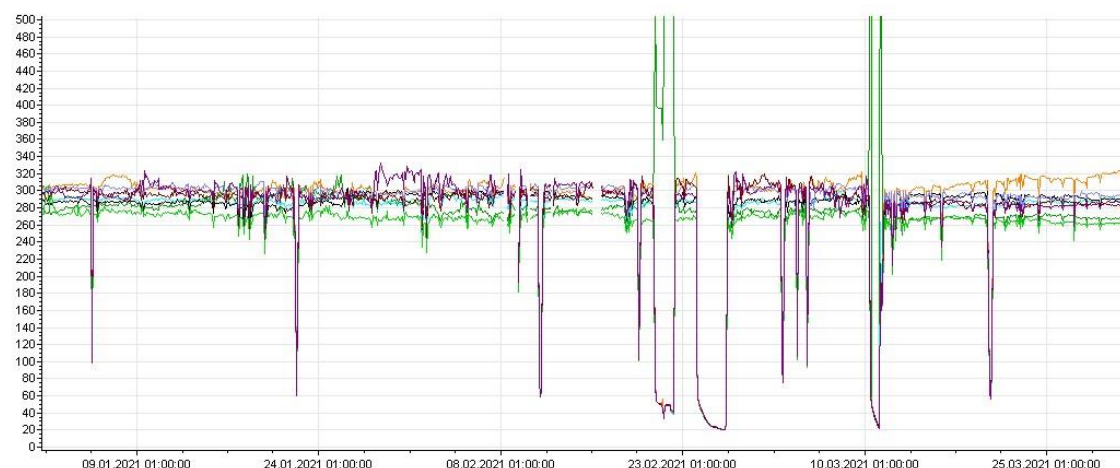
Rys. 94 Wykres temperatur w cylindrach A1 ÷ A8 silnika SG 4 w okresie 01.01.2021 – 31.03.2021

ograniczenie mocy silnika. Średnia osiągnięta przez silnik moc wynosiła 2,5 MWe. Jednocześnie nie odnotowano żadnych ponadnormatywnych i niepokojących sygnałów w zakresie przekroczenia temperatur w cylindrach silnika A 1 ÷ 8 (Rys. nr 94) jak i B 1 ÷ 8 (Rys. nr 95). Parametry temperaturowe utrzymywały się w granicach 260 ÷ 340°C. Wyjątek stanowi temperatura w głowicy B7, która w początkowym okresie analitycznym osiągnęła wartość ok. 370°C, by w późniejszym okresie ustabilizować się na poziomie ok. 320°C. W dniach 24 - 26.02.2021r. odstawiano silnik w celu usunięcia nieszczelności chłodnicy mieszanki paliwowo-powietrznej. Zaślepieno jedną rurkę chłodnicy mieszanki strona B silnika. Poniższy Rys. nr 96, obrazuje okres w którym została wyłączona z ruchu chłodnica strony B silnika.

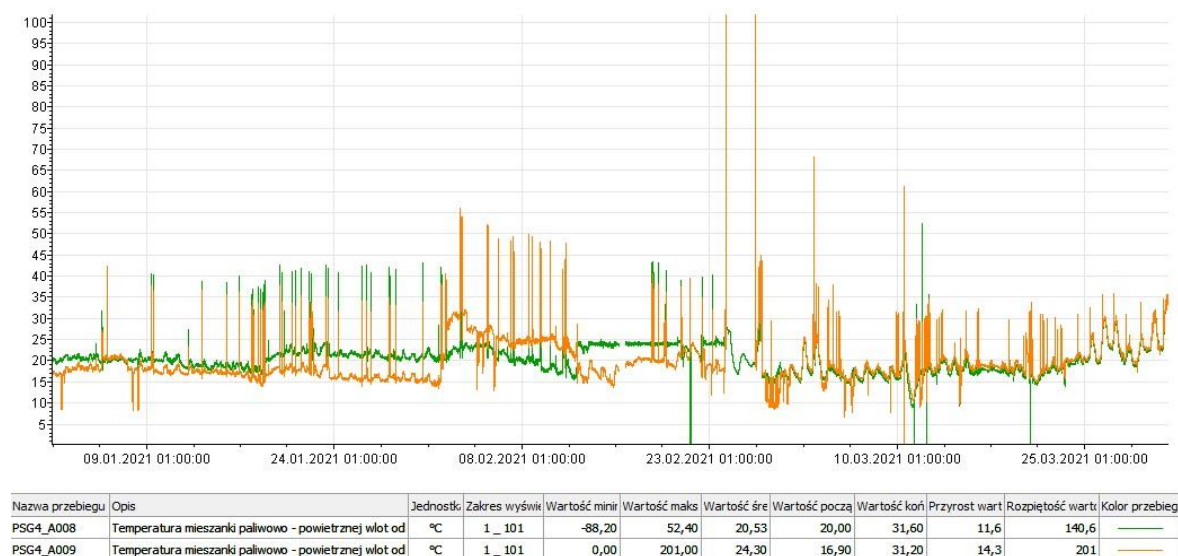
Rys. 96 Wykres temperatury mieszanki paliwowo-powietrznej SG 4 (strona A i B)

W dniu 10.03.2021r. odnotowano awarię związaną z nagłym wzrostem temperatur w głowicach A1 i B1, co spowodowało wyłączenie silnika z ruchu i konieczność przeprowadzenia diagnostyki komór spalania cylindrów silnika. Przyczyną usterki okazała się karta systemowa wejście/wyjście, odpowiedzialna za przetwarzanie pomiarów temperatur głowic cylindrów silnika i transmisję danych do systemu zabezpieczeń. Po usunięciu usterki i sprawdzeniu linii kablowych silnik ponownie uruchomiono.

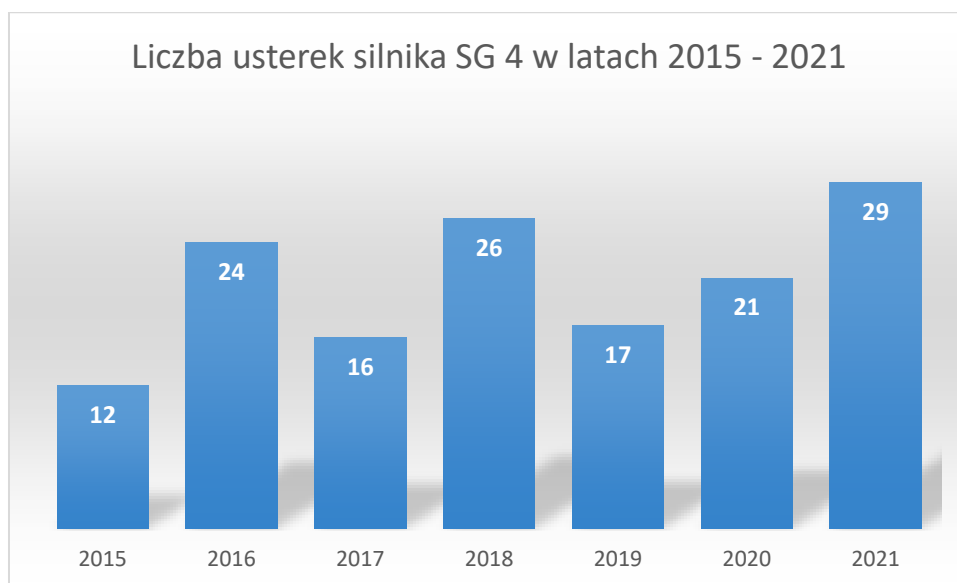
Rys. 107 Wykres liczby usterek silnika SG 4 w latach 2015 – 2021

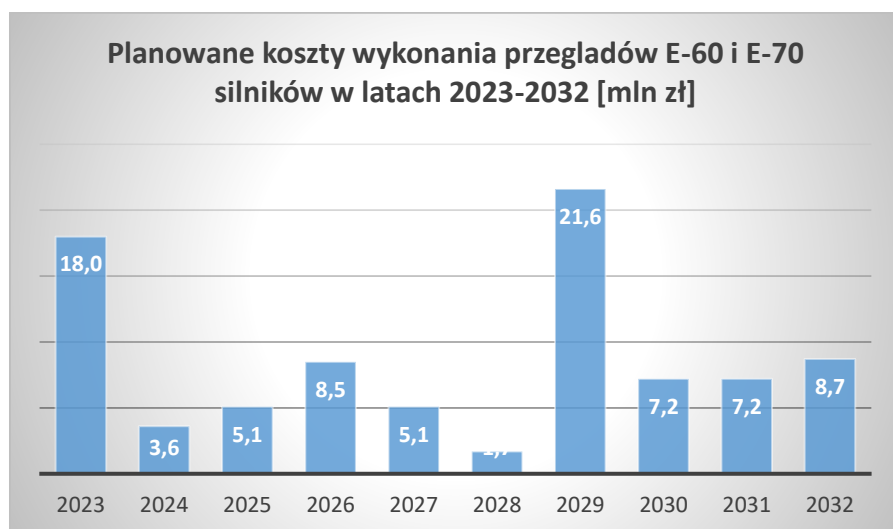
Rys. 109 Planowane koszty wykonania przeglądów E-60 i E-70 silników w latach 2023-2032 [mln zł]

Jak widać (Rys. nr 109), planowane nakłady finansowe na wykonanie przeglądów E-60 i E-70 oscylują w granicach kilku / kilkunastu milionów rocznie. Rok 2029 charakteryzuje się największymi, planowanymi nakładami finansowymi na wykonanie przeglądów. Nakłady wynoszą 21,6 mln zł, co jest niebagatelnym wydatkiem dla spółki. Oczywiście dość długa perspektywa czasowa teoretycznie pozwala na zabezpieczenie środków, które pokryją planowany wydatek, jednakże dynamiczne zmiany zachodzące na rynku mogą pokrzyżować plany finansowe. W takim przypadku należy szukać rozwiązania w sferze technicznej przy zachowaniu zdolności produkcyjnych przedsiębiorstwa, a co za tym idzie zabezpieczenia

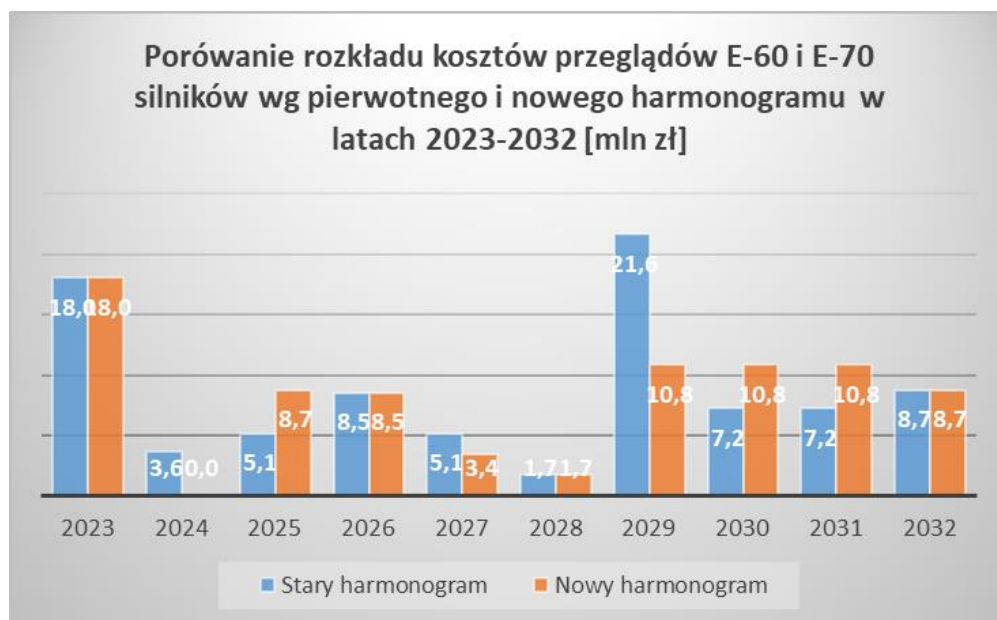
Rys. 111 Porównanie rozkładu kosztów przeglądów E-60 i E-70 silników wg pierwotnego i nowego harmonogramu w latach 2023-2032 [mln zł]
