*Leszek Sondaj\*, Donat Milkowski\*, Michał Wojciechowski\**

## ZAGADNIENIA OCHRONY I DOSTĘPU DO ZASOBÓW WĘGLA BRUNATNEGO W ZŁOŻU TURÓW W ASPEKCIE ZDARZEŃ POWODZIOWYCH ZAISTNIAŁYCH W SIERPNIU 2010

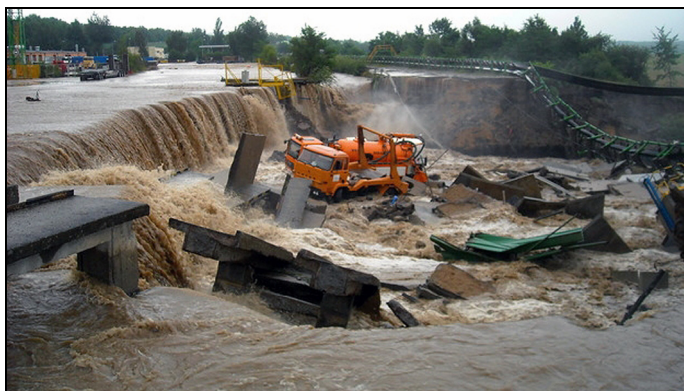
Wskutek niekontrolowanego wdarcia się wody powodziowej z koryta rzeki Miedzianki do odkrywki, w wyniku rozmycia nasypu na długości około 80 m we fragmencie zbocza północno-wschodniego odkrywki (filar rzeki Miedzianki) powstała wyrwa erozyjna, oraz uległa zniszczeniu: część placu bazy transportowej KWB „Turów” i część trasy przenośnika ON-1 na długości 200 m (rys. 3). W rejonie przenośnika ON-3 w wyniku rozmycia erozyjnego powstała druga wyrwa przez którą wody spływały na poziom roboczy składowiska odpadów paleniskowych z Elektrowni Turów, a następnie do odkrywki (rys. 5). Cały proces odtworzenia skarp w obu wyrwach oraz przywrócenie do pracy ciągu przenośników trwał około 3 miesięcy.

Strumień wód spływając niżej po powierzchni zbocza złobił koryta erozyjne w skarпах węglowych oraz niszczył elementy systemu odwodnienia powierzchniowego: rowy, rurociągi, pompownie wód oraz drogi, przenośniki i inne obiekty infrastruktury kopalni. Dopływ wód do odkrywki trwał od godziny 13.30 dnia 7 sierpnia 2010 roku do godziny 15.00 dnia 8 sierpnia 2010 roku. Łącznie do odkrywki wdarło się 5,5 mln m<sup>3</sup> wody. Z czego szacuje się ok. 3 mln m<sup>3</sup> z rzeki Miedzianki, reszta ze zlewni odkrywki.

**Rys. 3.** Wdarcie się wody do odkrywki z rzeki Miedzianki w rejonie bazy transportowej i przerwanie ciągu ON-1

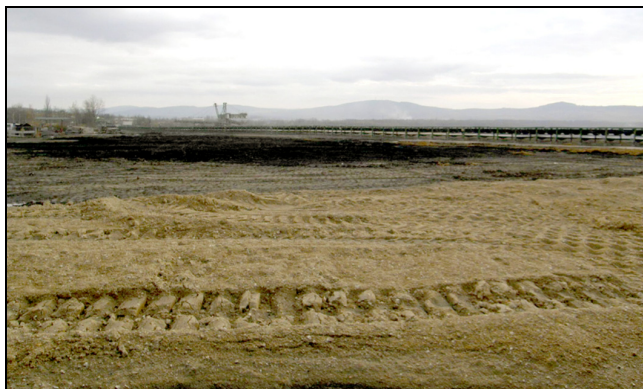
**Rys. 4.** Zasypana wyrwa i odbudowany ciąg ON-1

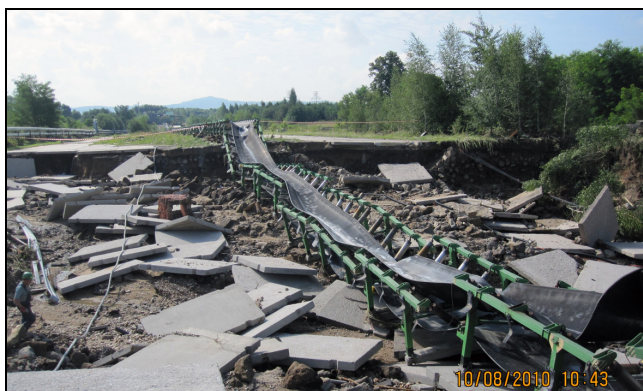
**Rys. 5.** Wdarcie się wody do odkrywki w rejonie ciągu ON-3

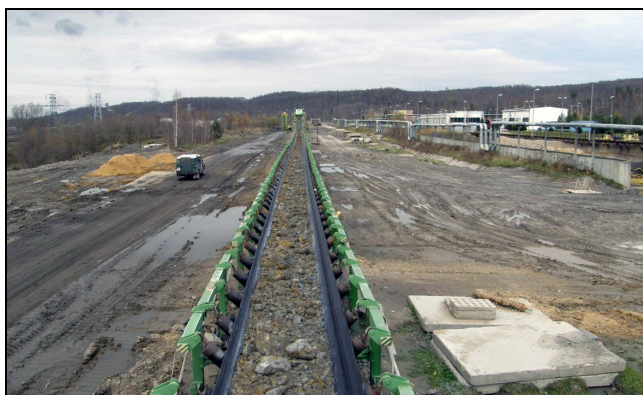
**Rys. 6.** Zasypana wyrwa i odbudowany ciąg ON-3

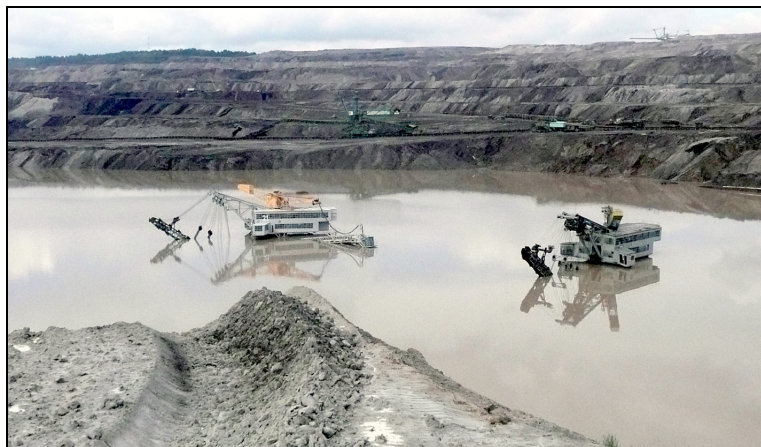
która dopłynęła do odkrywki wynosiła  $5\,580\,000\text{ m}^3$  (I obszar zalewowy  $486\,000\text{ m}^3$  — rysunek 7, II obszar zalewowy  $720\,000\text{ m}^3$ ). W celu odpompowania wody z obszarów zalewowych zainstalowano następujące pompy: I Obszar zalewowy: 6 pomp stacjonarnych OS-250, 4 pompy pływające ON-200, 3 pompy pływające PX 30h. II Obszar zalewowy: 1 pompa spalinowa BBA, 2 pompy pływające PJM 315.

**Rys. 7.** Podtopione koparki łańcuchowe RS-560 (K-21 i K-30)

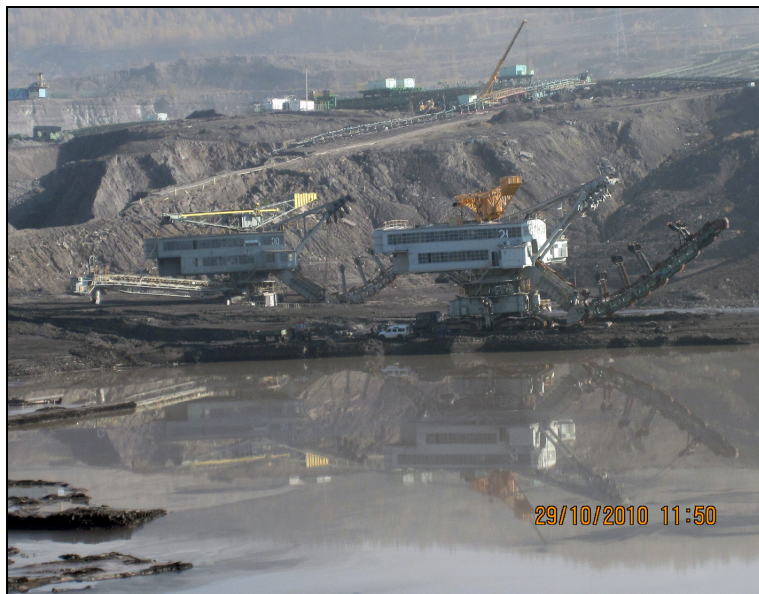
**Rys. 8.** Odzyskane koparki łańcuchowe RS-560 (K-21 i K-30)

W dniu 26 listopada 2010 r. przeprowadzono badania warstw sedymentacyjnych z użyciem georadaru, w celu określenia ilości wody oraz zawiesiny możliwej do odpompowania z wykorzystaniem pomp mułowych. Według danych na dzień 13 grudnia 2010 r. w I obszarze zalewowym rzędna lustra wody (wg pomiarów geodezyjnych) utrzymuje się na poziomie 12,1 m n.p.m. tj. poniżej poziomu gąsienic koparek — rysunek 8. Pozostało  $545\,555\text{ m}^3$  wody wraz z namulami, w II obszarze zalewowym  $140\,275\text{ m}^3$  wody wraz z namulami. Do wypompowania osadów mułowych przewiduje się wykorzystanie pomp mułowych wraz z rurociągiem tłocznym do hydrotransportu. Wyznaczono na obszarze czynnego zwałowiska wewnętrznego dwa obszary przeznaczone do składowania namulów pochodzących z czyszczenia zbiorników pojemnościowym pompowni głównych i pomocniczych. Przystąpiono do oceny stanu technicznego systemu odwodnienia kopalni (pompowni, studni, rowów), ciągów komunikacyjnych i obiektów budowlanych wraz z ich czyszczeniem, odtwarzaniem i uruchomieniem.
