*Andrzej Nierobisz\*, Andrzej Kotyrba\*, Grzegorz Merta\**

## OCENA STATECZNOŚCI STROPÓW JASKINI SZACHOWNICA I

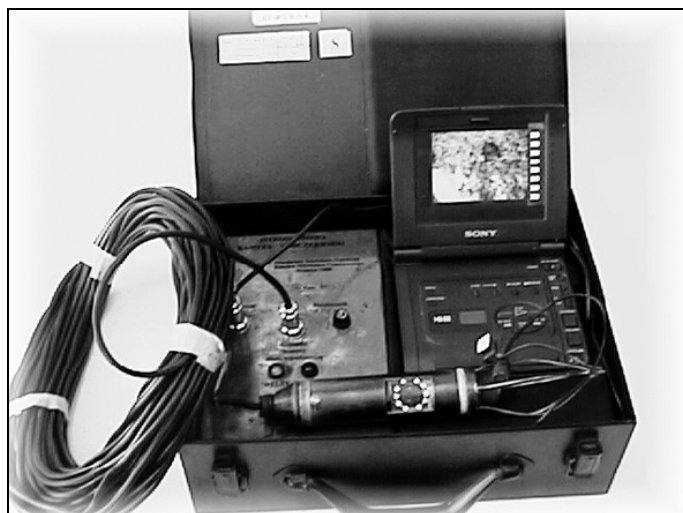
Istota badań introskopowych polega na obserwacji wnętrza zamkniętych przestrzeni, np. otworów wiertniczych, naturalnych rozpadlin bądź szczelin skalnych przy pomocy miniaturowej kamery. Poprzez umieszczenie kamery wewnątrz badanego obiektu można określić jego strukturę i budowę. Kamera umieszczona jest wewnątrz walcowego korpusu o średnicy 35 mm. Korpus ten zapewnia całkowitą wodoszczelność, pozwalając tym samym na prowadzenie badań nawet w otworach zawodnionych do głębokości około 150 m. Obraz z kamery przekazywany jest do monitora zintegrowanego z urządzeniem rejestrującym. Możliwe jest uzyskanie powiększenia obrazu badanego obiektu, co pozwala badać defekty materiałowe, o rozmiarach rzędu 0,1 mm. Możliwość nagrywania komentarza dźwiękowego znacznie poszerza zakres analizy danych. Aparaturę do badań introskopowych przedstawiono na rysunku 3.

Rys. 3. Kamera introskopowa

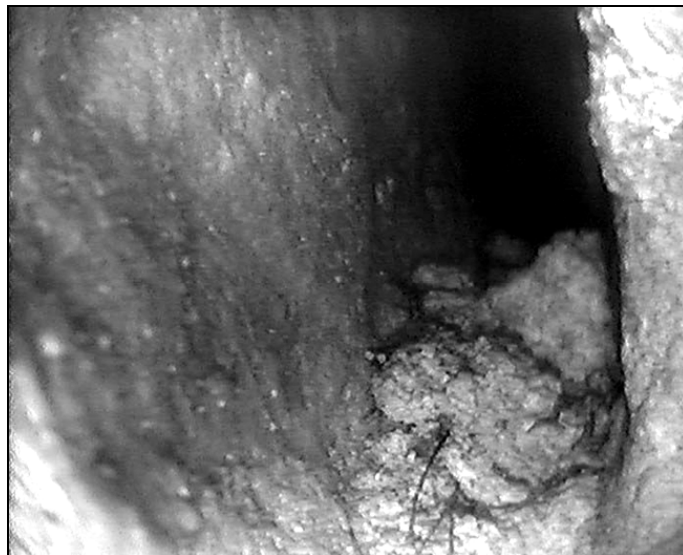
- 4) Szczelina nr 4. Zlokalizowano ją w stropie Sali Przejściowej w odległości około 2 m od ociosu jaskini. Szczelina ta stanowiła kontynuację wtórnego systemu spękań systemu, jaki występował w rejonie badanego ociosu, obejmującego swym zasięgiem również szczelinę nr 3. Strop wokół badanej szczeliny był silnie spękany. Szczelina została spenetrowana do głębokości 2,4 m. Na tej głębokości stwierdzono obecność pustek o znacznych rozmiarach. Zauważalny był wpływ erozji na kształt i formę wytworzonych pustek. Dominującymi rodzajami nieciągłości były pęknięcia i szczeliny, których pochodzenie należy niewątpliwie wiązać z osiadaniem stropu jaskini ponad przestrzenią wybraną. Rozmiary szczelin były znaczne, rzędu 10 cm i powyżej. Niewątpliwie szczelina ta posiada połączenie z powierzchnią terenu, o czym świadczy występowanie drobnego systemu korzeniowego wewnątrz szczeliny (rys. 6). Jednocześnie stwierdzono,

że korpus kamery został w trakcie badań zanieczyszczony wilgotną gliną koloru żółtego, co potwierdza fakt kontaktu szczeliny z powierzchnią terenu.

**Rys. 6.** Szczelina nr 4. Drobne korzenie na głębokości 2,1 m

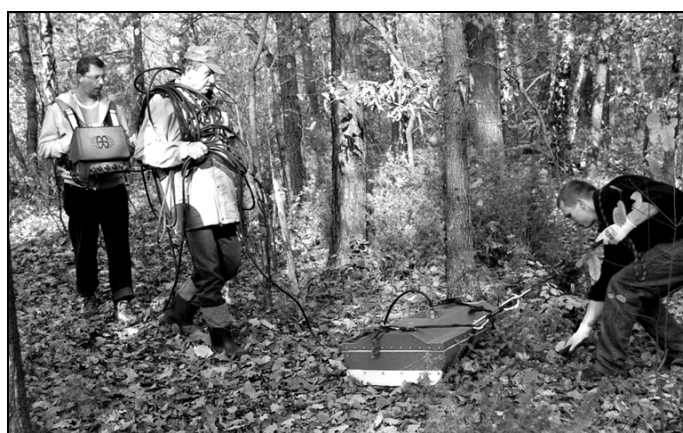
W ośrodkach warstwowych prędkość propagacji fal jest średnią ważoną (wagą jest współczynnik obliczany na podstawie długość drogi fal w poszczególnych warstwach) z całej drogi przebiegu poszczególnych fal od anteny poprzez warstwy gruntowe do najgłębiej położonego w obrębie zastosowanego okna czasowego horyzontu refleksyjnego i z powrotem do anteny. Rejestracje radarowe w terenie przeprowadzono cyfrową aparaturą SIR2 wyprodukowaną przez amerykańską firmę Geophysical Survey Systems. Zastosowano antenę o częstotliwości nośnej 120 MHz. Pomiary wykonywano sposobem dynamicznym (antena przesuwana w sposób ciągły po profilu) w oknach czasowych odpowiednio: 200 oraz 300 ns. Prędkość skanowania wynosiła około 32 skan/sek, co przy stosowanej prędkości przesuwu anten odpowiada gęstości pokrycia ok. 60 do 100 tras fal radarowych na 1 mb profilu (rys. 7).

Rys. 7. Badania georadarem stropów sal jaskini Szachownica I
