# Analiza mikroklimatu pomieszczenia mieszkalnego

Adam Ciupa

AGH Akademia Górniczo-Hutnicza, Wydział Inżynierii Lądowej i Gospodarki Zasobami, Kraków

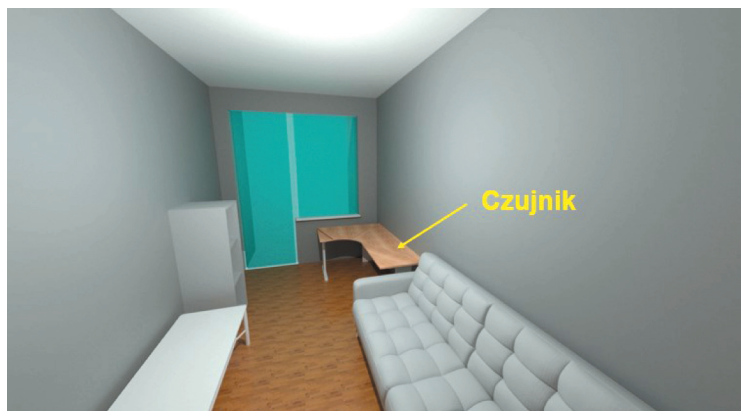
**Rys. 2.** Wizualizacja 3D badanego pomieszczenia – widok na stronę zachodnią

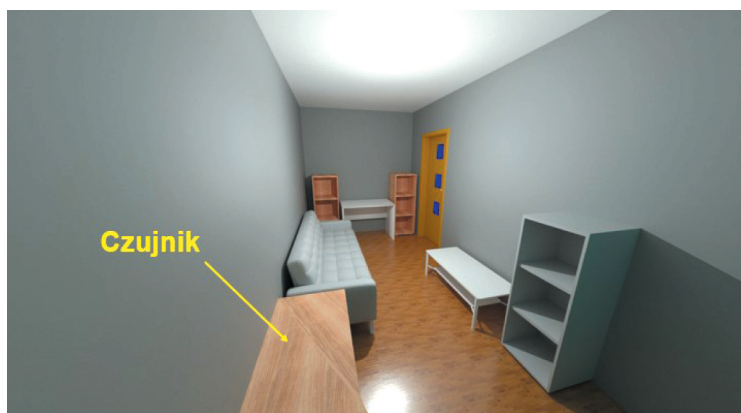
**Rys. 3.** Wizualizacja 3D badanego pomieszczenia – widok na stronę wschodnią

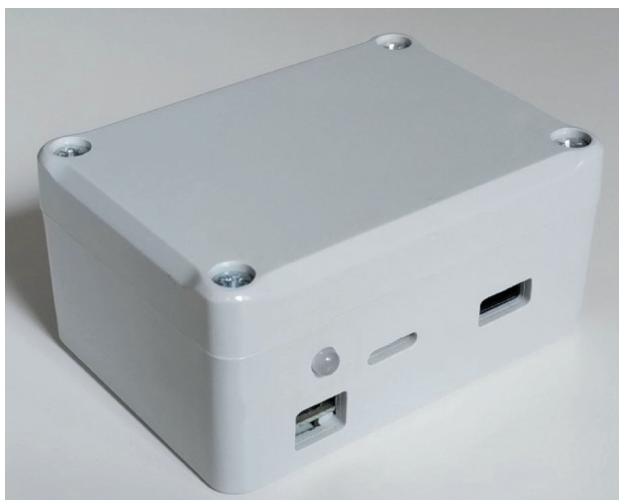
Przyjęta metodyka badawcza opierała się na wykorzystaniu czujnika jakości powietrza „SmogTok”, który przedstawiono na rysunku 4. Służy on do określenia ciśnienia atmosferycznego, temperatury powietrza według termometru suchego, wilgotności względnej powietrza oraz jego zapylenia PM10 i PM2.5. Składa się w szczególności z dwóch miniaturowych elementów, tj. sensora laserowego oraz termohigrometru (SmogTok). Czujnik ten został usytuowany na biurku narożnym (rys. 2 i 3). To miejsce reprezentatywne, ponieważ najczęściej przebywają w nim ludzie (siedząc na krześle bądź śpiąc na wersalce). Urządzenie dokonywało pomiarów co 9 minut, a wyniki były na bieżąco zapisywane na serwerze FTP. Serie pomiarowe były kumulowane częściowo na darmowym oraz płatnym serwerze FTP w celu porównania ich funkcjonalności.

**Rys. 4.** Czujnik jakości powietrza „SmogTok”

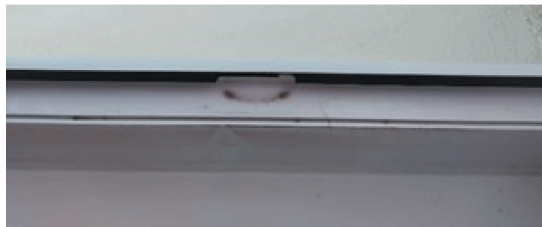
Rys. 14. Górna część ościeżnicy drzwi balkonowych z częściowo wyciętą uszczelką

Miejsce wyciętej uszczelki z powyższej grafiki (rys. 14) to środek szerokości drzwi balkonowych. Pole o obniżonej temperaturze przy tej nieszczelności jest widoczne na rysunku 13, na prawo od zaznaczonej na nim nieszczelności.

Badania wykazały, iż we wskazanym pomieszczeniu należy dokonać wymiany starych i niespełniających swoich funkcji drzwi balkonowych i okna na nowe z nawiewnikami automatycznymi i dokładnymi filtrami oraz grzejnika żeliwnego członowego na płytowy. Dodatkowo rurą instalacji c.o. powinien zostać zaizolowany. Ponadto konieczne będzie wstawienie nawilżacza powietrza. Co więcej, zaleca się inwestycję w oczyszczacz powietrza.

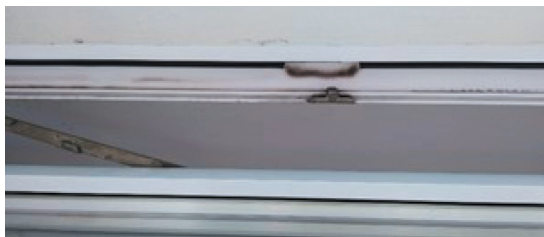
**Rys. 16.** Górna część ościeżnicy okna z częściowo wyciętą uszczelką

Miejsce wyciętej uszczelki (rys. 16) to środek szerokości okna. Pole o obniżonej temperaturze przy tej nieszczelności jest widoczne na rysunku 15 na lewo od wskazanej na nim nieszczelności.

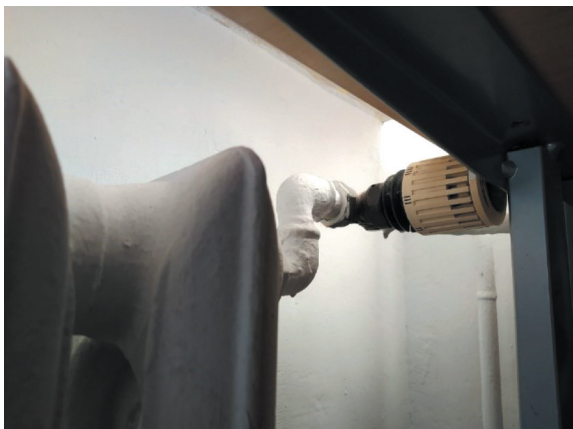
Z przeprowadzonych oględzin wynika, że orurowanie systemu centralnego ogrzewania, przechodzące przez badane pomieszczenie, jest nieizolowane, a zamontowany grzejnik członowy mocno osłonięty. Zimą przy nastawie głowicy termostaticznej na maksymalną temperaturę, czyli 26°C, czujnik „SmogTok” znajdujący się na biurku (patrz rozdz. 3) wskazywał 24°C. Warto zaznaczyć, że głowica nie jest wyposażona w rurkę kapilarną. Na rysunkach 19 i 20 przedstawiono fragment grzejnika, jego głowicę termostaticzną i najbliższe otoczenie.

Rys. 19. Widok I na głowicę termostaticzną grzejnika członowego i jej okolice

W takim wariancie instalacji c.o. inwestycja w samą rurkę kapilarną, umożliwiającą odczyt temperatury przez głowicę termostatyczną w innym miejscu, najprawdopodobniej pogorszyłaby komfort cieplny osoby pracującej przy biurku i zwiększyła koszty eksploatacyjne. Montaż kratki na biurku byłby ryzykowny. Obecnie niemal cała jego powierzchnia jest zajęta przedmiotami. W przypadku redukcji elementów znajdujących się na biurku i zamontowaniu ww. kratki istnieje wysokie ryzyko jej zastawienia w przyszłości.

Okazało się również, że grzejnik jest bardzo zabudowany, a głowica termostatu bez rurki kapilarnej częściowo zasłonięta metalową nogą biurka. W rezultacie temperatura powietrza w pomieszczeniu jest na ogół niższa aż o 2°C od temperatury powietrza przy głowicy termostatu. Po całościowej analizie zamocowanego grzejnika i jego otoczenia zaleca się jego wymianę na grzejnik płytowy. Ponadto konieczne jest zapewnienie większej przestrzeni przy grzejniku, np. przez wymianę biurka narożnego na mniejsze i umiejscowienie go z uwzględnieniem odpowiedniego dystansu. Orurowanie instalacji c.o. w pomieszczeniu powinno zostać zaizolowane, co przyniesie największe korzyści w przypadku izolacji rur całej instalacji w budynku.

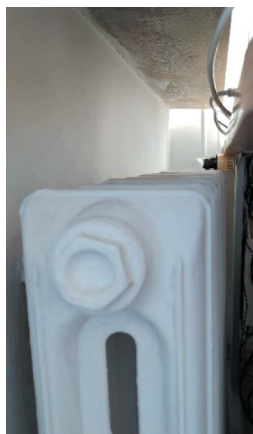
Rys. 20. Widok II na głowicę termostaticzną grzejnika członowego i jej okolice
