Badania nośności skorodowanych złączy ciernych obudowy odrzwiowej na przykładzie Kopalni Węgla Kamiennego Piast-Ziemowit

W artykule przedstawiono wyniki badań nośności skorodowanych złączy ciernych pozyskanych z przebudowy wyrobiska. Głównym celem badań było określenie charakterystyk pracy silnie skorodowanych złączy ciernych oraz określenie ich nośności. Dodatkowym celem badań było wskazanie parametru skorodowanych odrzwi, kluczowego przy ocenie stanu technicznego obudowy – nośność złączy ciernych czy wytrzymałość łuków. W artykule scharakteryzowano również w skrócie warunki kopalniane, w których pracowała obudowa ŁP.

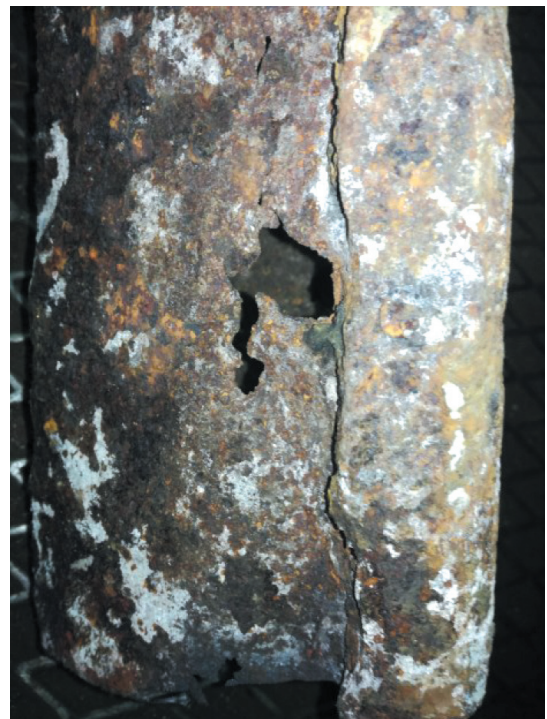
Rys. 2. Perforacja kształtownika w rejonie jego kołnierza

Końce złączy stykające się z równoległymi do siebie płytami obciążającymi maszyny wytrzymałościowej zostały tak przycięte, aby przylegały do płyt maszyny. W związku z tym, że stwierdzono perforację kształtowników w złączu (rys. 2), jego końce dodatkowo wzmocniono odcinkiem kształtownika V29 oraz pojedynczym strzemieniem. Miało to na celu niedopuszczenie do deformacji kształtowników V29 w złączu, co zablokowałoby jego zsuwanie, a tym samym zniekształciło przebieg pracy złącza. Widok złączy przygotowanych do badań przedstawiono na rysunkach 3 i 4.

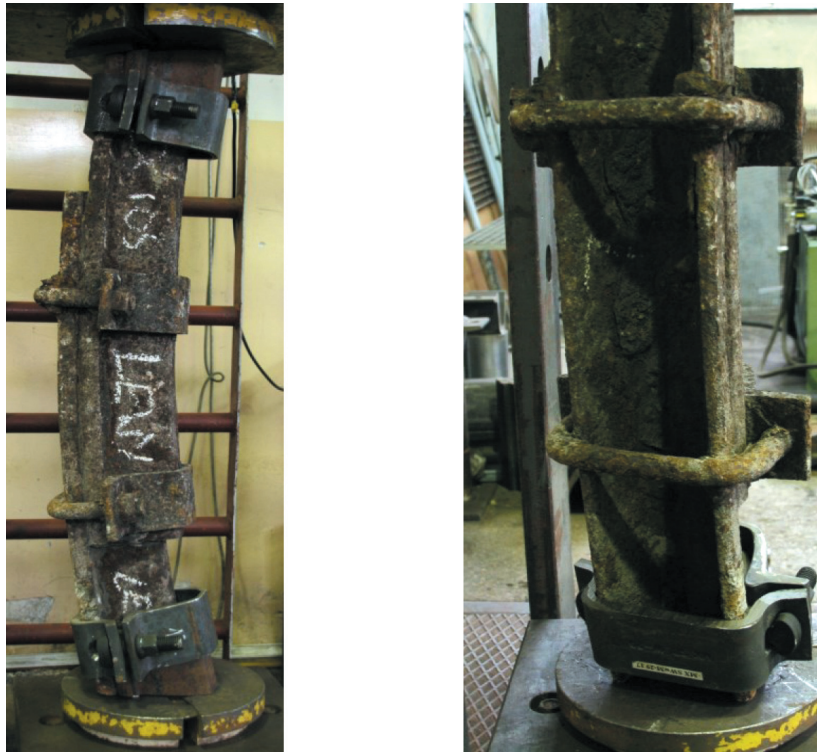
Rys. 3. Złącze cieme 1 przygotowane do badań i stan techniczny strzemion

Pomiary geometryczne strzemion kabłąkowych typu K29 w złączu nr 1 wykazały, że śruby kabłąkowe M27 posiadają nieznaczne ubytki korozyjne skutkujące zmniejszeniem się średnicy kabłąków do 25–26 mm zarówno w strzemienu dolnym jak i górnym. Zmierzona przed i po badaniu zakładka złącza $z = 560$ mm nie uległa zmianie.

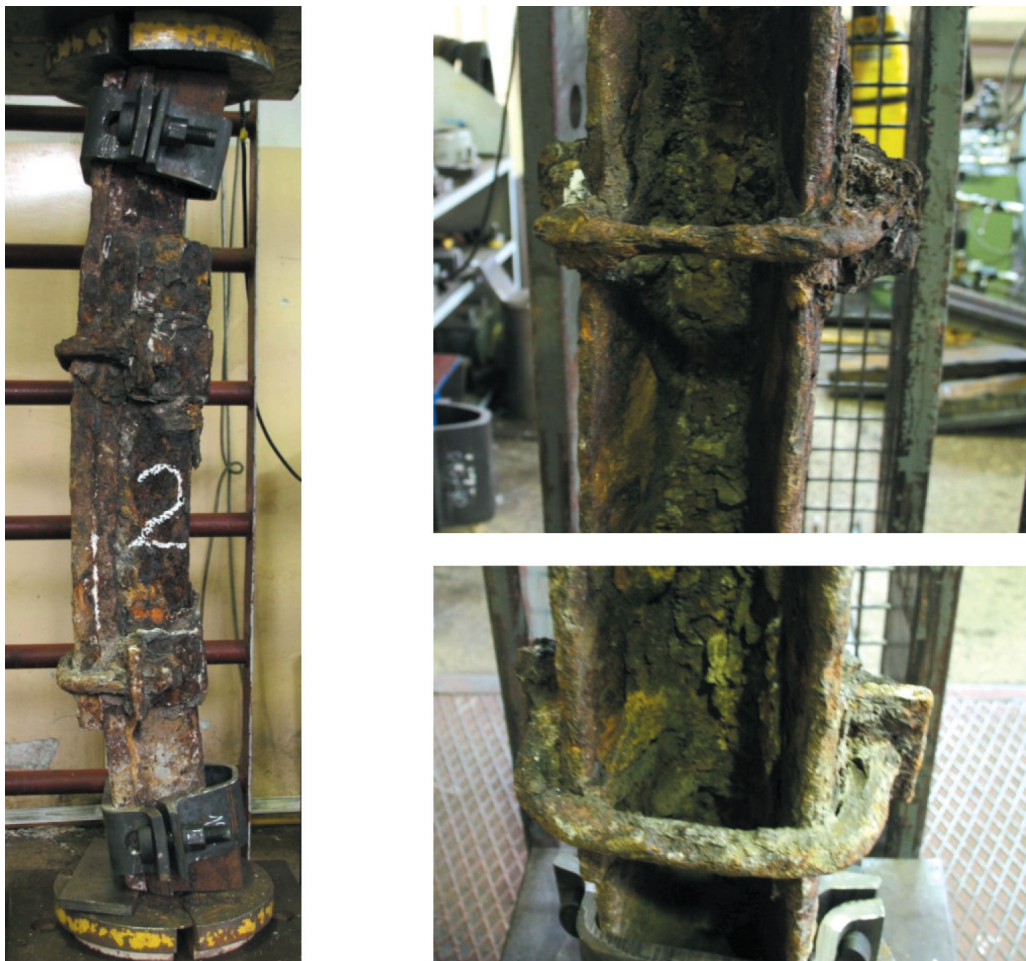
Rys. 4. Złącze cieme 2 przygotowane do badań i stan techniczny strzemion

Pomiary geometryczne strzemion kabłąkowych typu K29 w złączu nr 2 wykazały, że śruby kabłąkowe M27 posiadają znaczne ubytki korozyjne skutkujące zmniejszeniem się średnicy kabłąków do 7–20 mm w strzemienu górnym oraz do 18–23 mm w strzemienu dolnym.

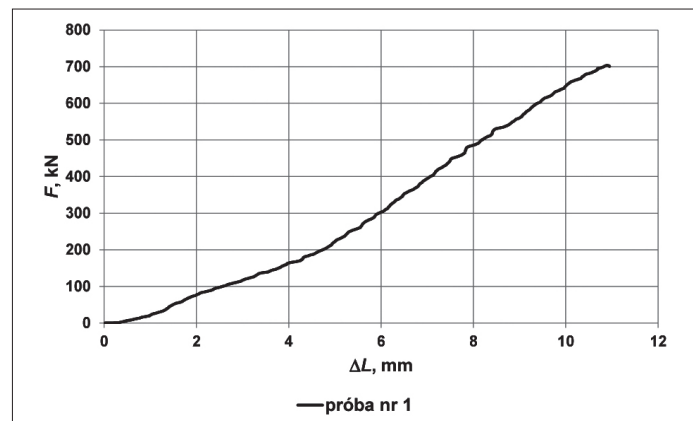
Rys. 5. Charakterystyka złącza ciernego 1

Wyniki badań w postaci przebiegów $F = f(\Delta L)$ przedstawiono na rysunkach 5 i 6.

Złącze podczas próby nr 1 obciążone siłą $F = 700$ kN, przy momencie zginającym $M_g = 75,6$ kNm, nie zsunęło się, a po próbie nie stwierdzono również je-

go deformacji plastycznej. Łukowe złącza wykonane z kształtowników V29 połączonych dwoma strzemionami typu K29 zsuwają się zwykle przy sile obciążającej ok. 220 kN. Zablokowanie się złącza jest najprawdopodobniej wynikiem korozji szczelinowej pomiędzy łukami, która doprowadziła do szepienia się kształtowników i strzemion w złączu.
