*Mirosław Laskowski\*, Roman Fedorczak\*, Arkadiusz Anderko\**

## **EKSPLOATACJA W WARUNKACH WYSTĘPOWANIA W STROPIE WYROBISK DOLOMITU KAWERNISTEGO NA PRZYKŁADZIE POLA G-12/7 KGHM POLSKA MIEDŹ SA O/ZG „RUDNA”**

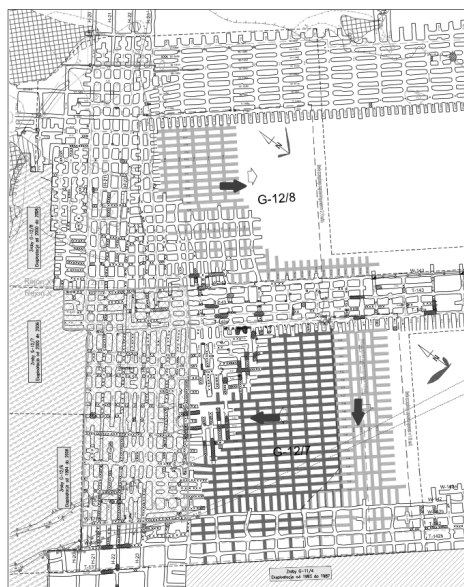
**Rys. 5.** Stan na 15.02.2006 r.

Kolejne próby odtworzenia frontu obrazują szkice projektowanej rozcinki przedstawione na rysunkach 5–8.
