# ANALIZA PRZYCZYN POWSTAWANIA PĘKNIĘĆ ZMĘCZENIOWYCH W KONSTRUKCJI BĘBNA PĘDNEGO MASZyny WYCIĄGOWEJ

# ANALYSIS OF THE CAUSES OF FATIGUE CRACKS IN THE CONSTRUCTION OF A MOTION WHEEL IN HOISTING MACHINE

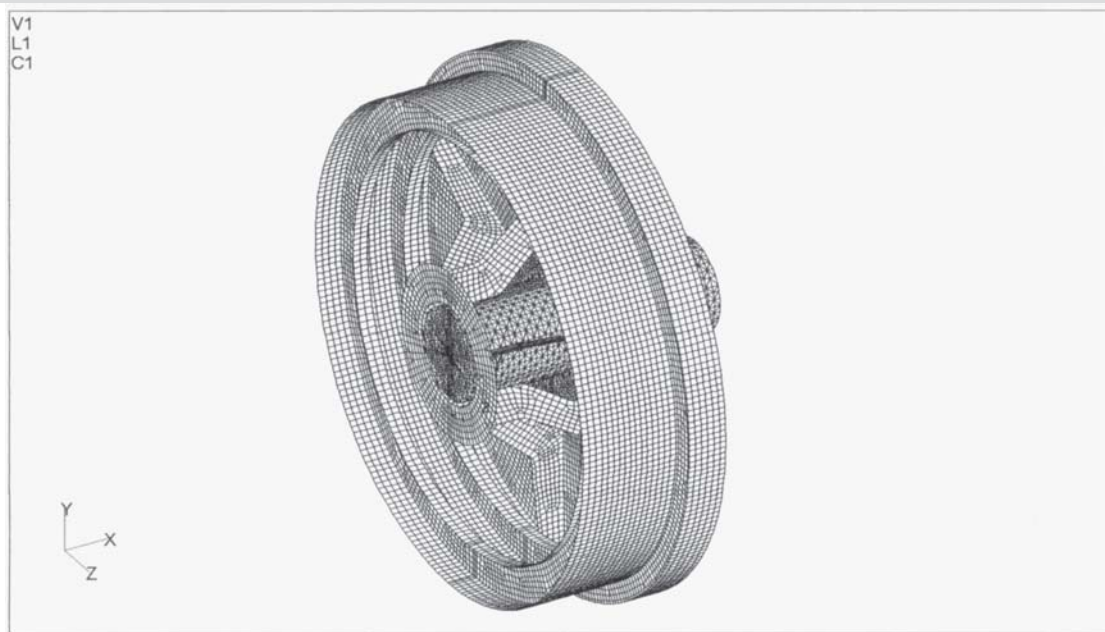
Rys. 3. Podstawowy model obliczeniowy bębna pędnego – MP

Analizę wytrzymałościową bębnow pędných wykonano metodą elementów skończonych (MES), przy wykorzystaniu programów komputerowych „FEMAP” i NE/Nastran, opierając się na opracowanym podstawowym numerycznym modelu obliczeniowym konstrukcji bębna pędnego – MP. Przedstawiony na rysunku 3 model obliczeniowy obejmuje połowę bębna pędnego wraz z przynależną mu częścią wału. Model ten, złożony z odpowiednich elementów typu płytowego i bryłowego, odwzorowuje w pełni geometrię analizowanej konstrukcji. Obciążenie modelu stanowiły siły pochodzące od oddziaływania lin (tab. 1), jak również ciężar odpowiedniej części konstrukcji. Obciążenie pochodzące od sił w linach zostało odpowiednio rozłożone wzdłuż linii styku lin z płaszczem bębna.
