## **PROBLEMY EKSPLOATACJI WRZECION GŁOWIC PŁUCZKOWYCH\*\***

W oparciu o analizę i badania uszkodzenia wrzeciona głowicy płuczkowej Skytop 6-SX wiertnicy Skytop TR-800 przeprowadzono analizę tego węzła konstrukcyjnego. Główne parametry techniczne wiertnicy przedstawiają się następująco:

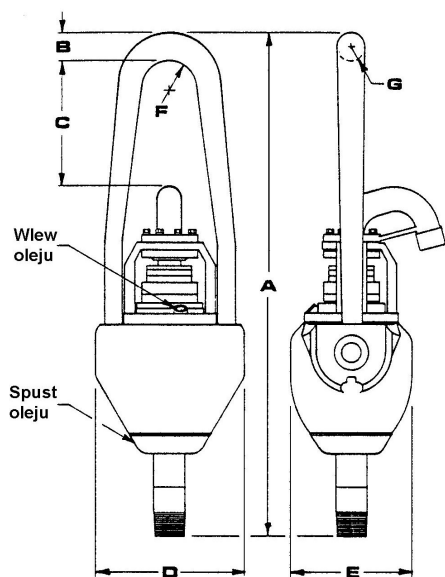
**Rys. 2.** Głowica płuczkowa  
Skytop Brewster 6-SX

Charakterystyka techniczna głowicy płuczkowej Skytop Brewster 6-SX przedstawiona jest na rysunku 2. Głowica płuczkowa 6-SX z lat osiemdziesiątych była poddana, w tym także wrzeciono, w 2005 r. badaniom nieniszczącym ultradźwiękowym, niewykazując uszkodzeń gwintu. W 2006 r. wykonano łącznik mufa 5 1/2" WP lewy x czop 6 5/8" WP lewy. Średnica wrzeciona głowicy wynosiła 152,5 mm (6"), podczas gdy średnica czoła oporowego współpracującego łącznika (rys. 3) wynosiła 165,1 mm (6 1/2"). W przypadku wrzeciona brak było skosu czoła oporowego. Istotny dla właściwej pracy połączeń gwintowych podlegających zginaniu współczynnik wytrzymałości na zginanie BSR (*Bending*

*Strength Ratio*) jako iloraz wskaźnika przekroju na zginanie krytycznego mufy (w płaszczyźnie wyznaczonej przez koniec czopa) do wskaźnika przekroju na zginanie czopa w odległości 19,05 mm od czoła oporowego, jak wykazuje obliczenie, wynosi tutaj 3,44. Oznacza to, że mając wartość powyżej 3,2 tworzy on bardzo niekorzystne warunki pracy dla gwintu czopa wrzeciona, jeżeli narażony jest na zginanie.
