**Jan Macuda\*, Stanisław Dubiel\***

## **OCENA WPŁYWU OTWARTEJ ERUPCJI ROPY NAFTOWEJ NA ŚRODOWISKO GRUNTOWO-WODNE NA PRZYKŁADZIE OTWORU DASZEWO-1\*\***

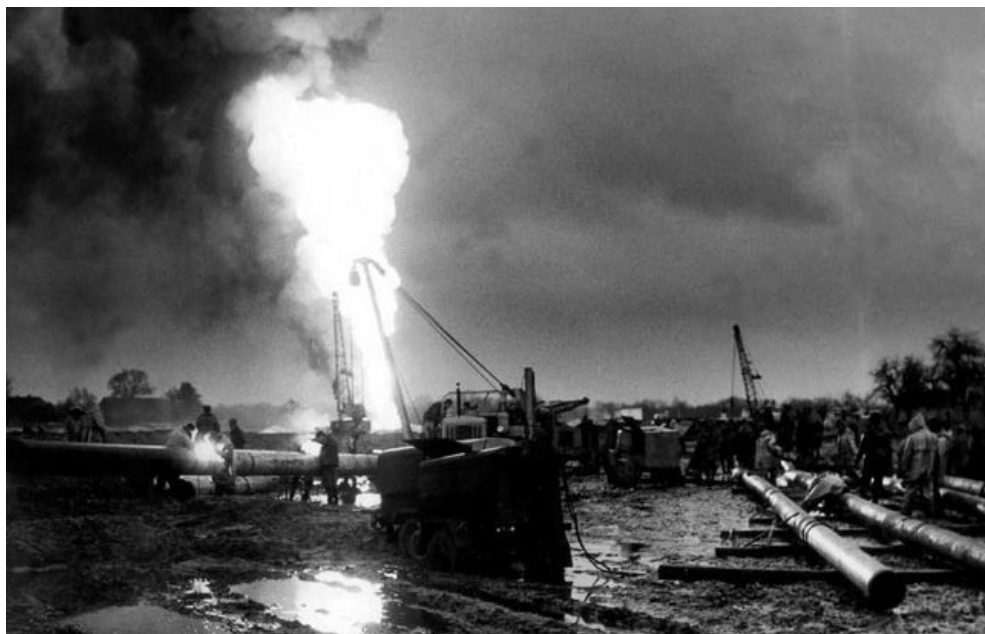
Na rysunku 1 przedstawiono widok wiertni w trakcie prowadzenia akcji ratowniczej.

**Rys. 1.** Widok terenu wiertni „Daszewo-1” w trakcie trwania akcji ratowniczej [5]

Praktycznie natychmiast przystąpiono do akcji ratowniczej, a dla powstrzymania rozlewu ropy naftowej wraz z dużymi ilościami wody użytej do schładzania wylotu otworu i przedostania się tej mieszaniny do rzeki Radew, wykonano ziemne wały ochronne w odległości 180 m od otworu. Z dostępnych dokumentów [1, 2] z przebiegu likwidacji awarii wynika, że podczas akcji ratowniczej trwającej 33 dni przedostało się do środowiska

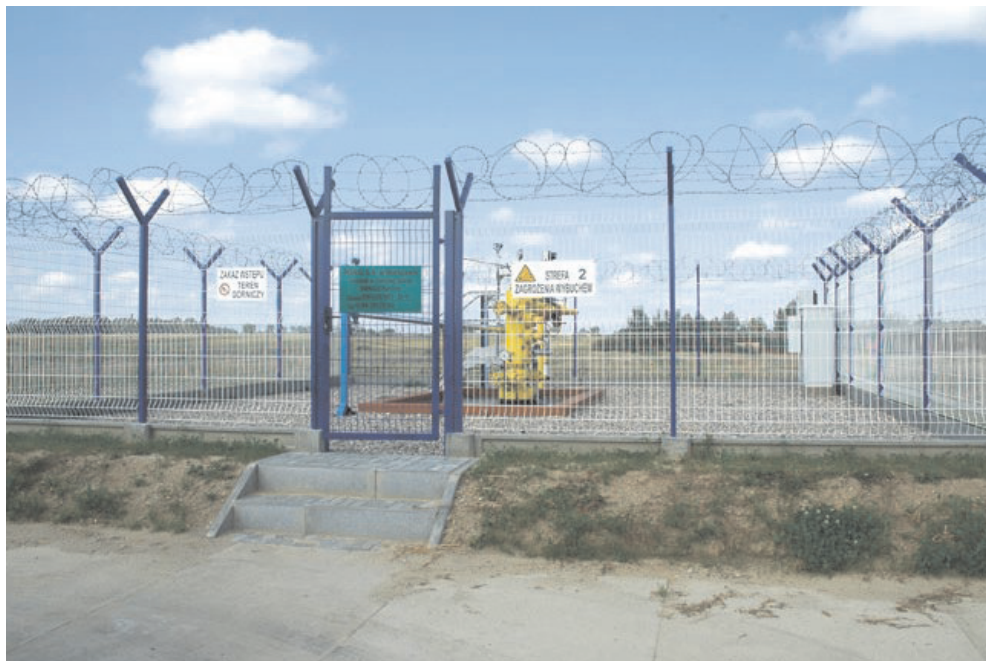
**Rys. 2.** Widok napowierzchniowego wyposażenia odwiertu „Daszewo-1” dla celów PMG [5]

zynu przewiduje budowę PMG o pojemności czynnej 30 mln m<sup>3</sup> gazu. Dla potrzeb technologicznych budowanego PMG wykorzystane zostaną dwa istniejące odwierty robocze „Daszewo-1” i „Daszewo R-lk”. Ten ostatni wykonany został jako odwiert kierunkowy w ramach akcji ratowniczej, w celu likwidacji erupcji poprzez uszczelnienie dolnej części otworu „Daszewo-1”. W odwiertach tych zostały wykonane prace rekonstrukcyjne w celu poprawy ich stanu technicznego i dostosowania dla celów technologicznych PMG. Na rysunku 2 przedstawiono napowierzchniowe wyposażenie odwiertu „Daszewo-1”.
